***INFORME DE DIAGNÓSTICO PATOLÓGICO Y TRATAMIENTOS DE
RESTAURACIÓN.
PUERTAS DE LA JUNTA GENERAL DEL
PRINCIPADO DE ASTURIAS***

JUNTA GENERAL DEL PRINCIPADO DE ASTURIAS

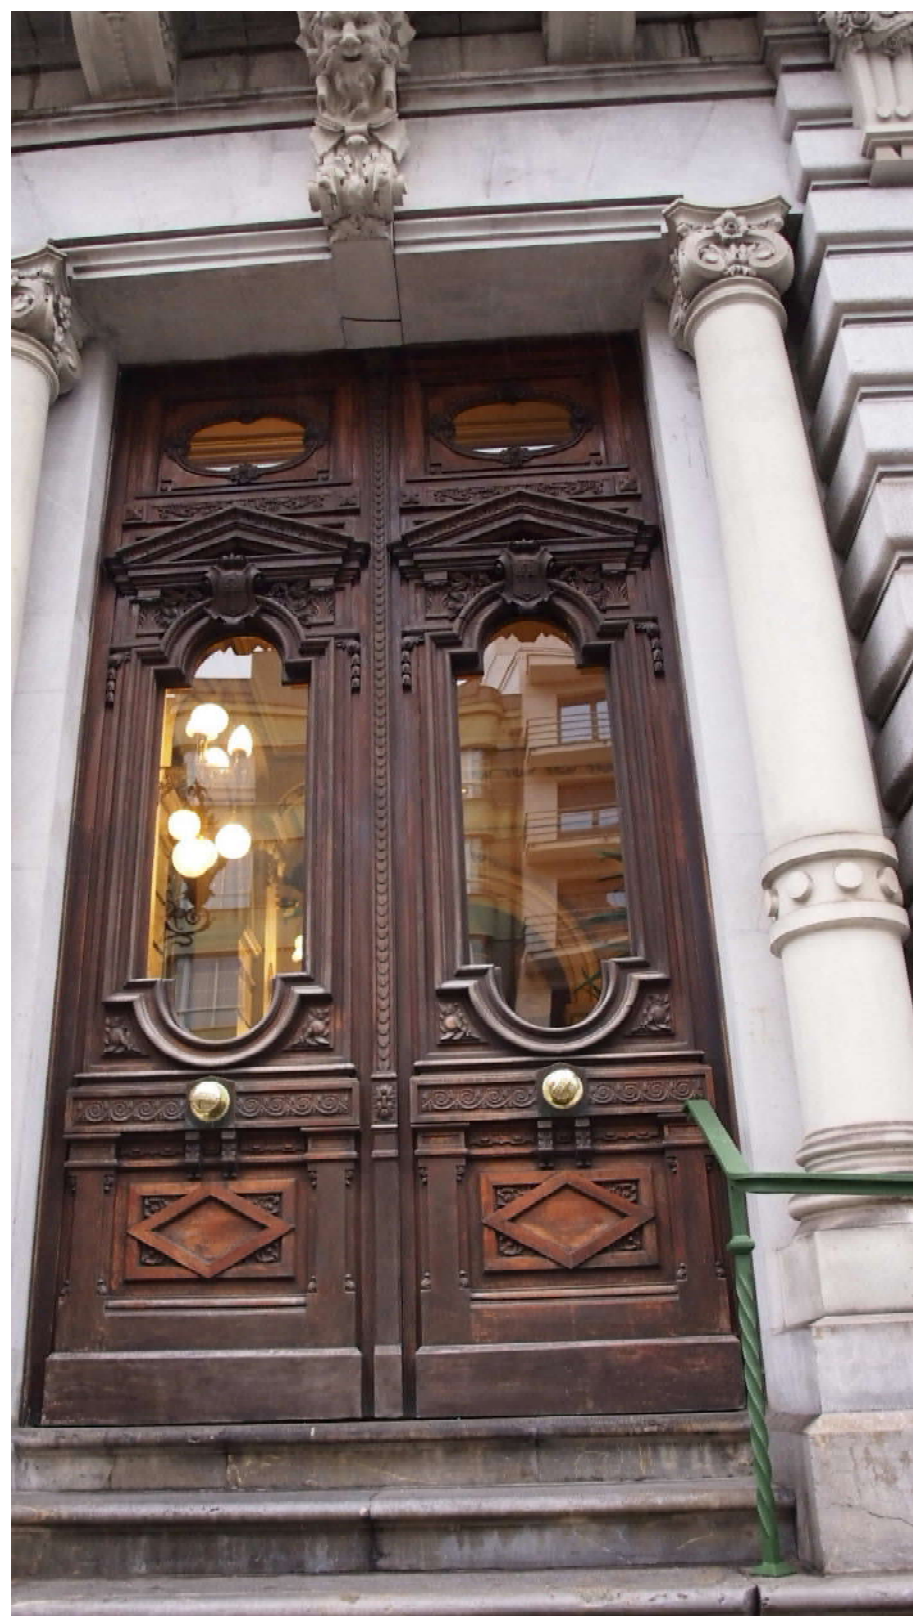
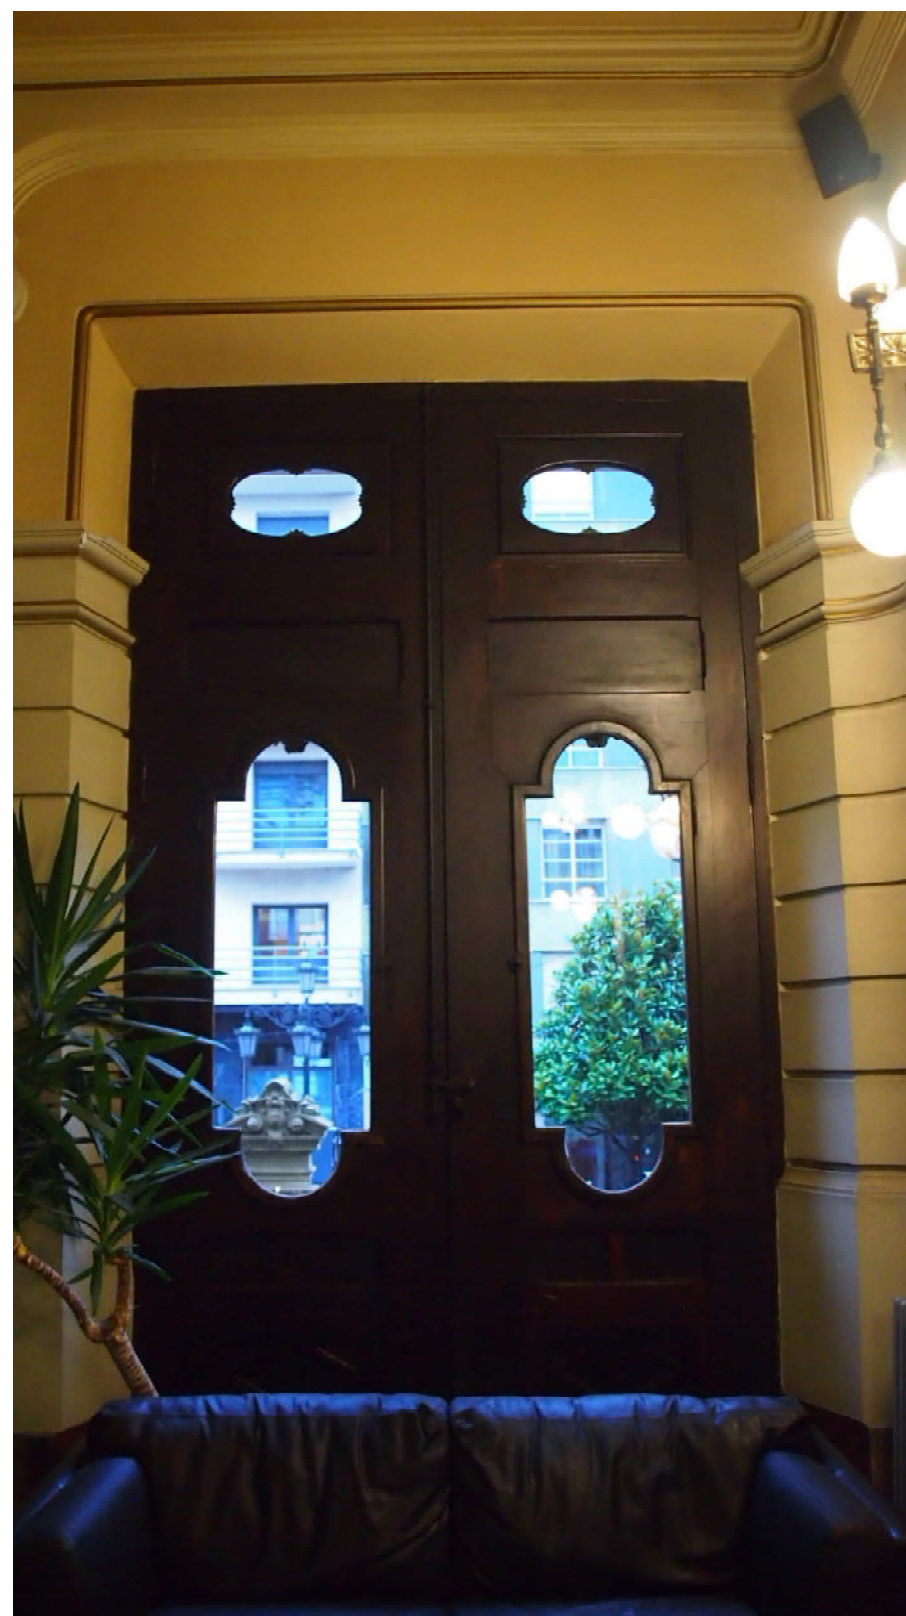
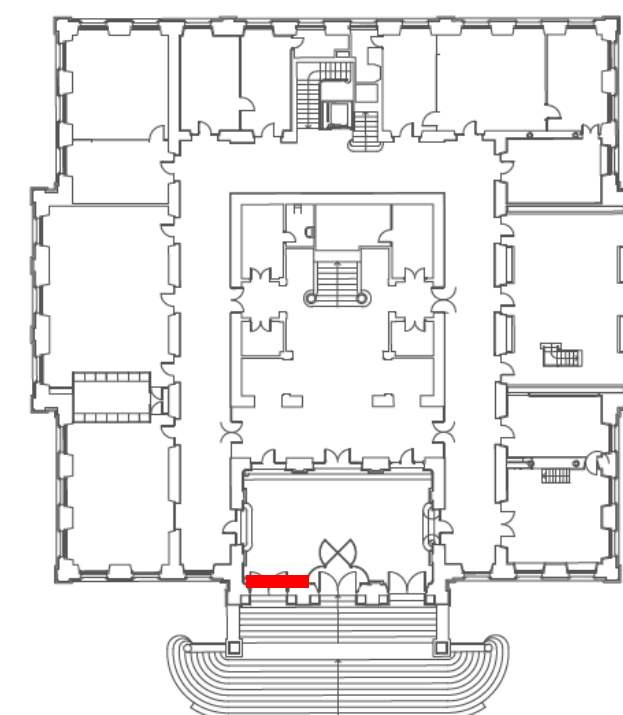
Puertas Junta Principado

Madera maciza de castaño, puerta de dos hojas Rectas.

- Pérdida generalizada del barnizado existente
- Degradación por afección de la intemperie
- Grietas
- Oquedades
- Piezas no originales
- Falta de piezas
- Silicona de relleno
- Inclusión de elementos metálicos

- Limpieza superficial
- Lijado
- Reintegración de zonas deterioradas
- Tratamiento de conservación mediante aplicación de lasur hidrofugante
- Reintegración de piezas

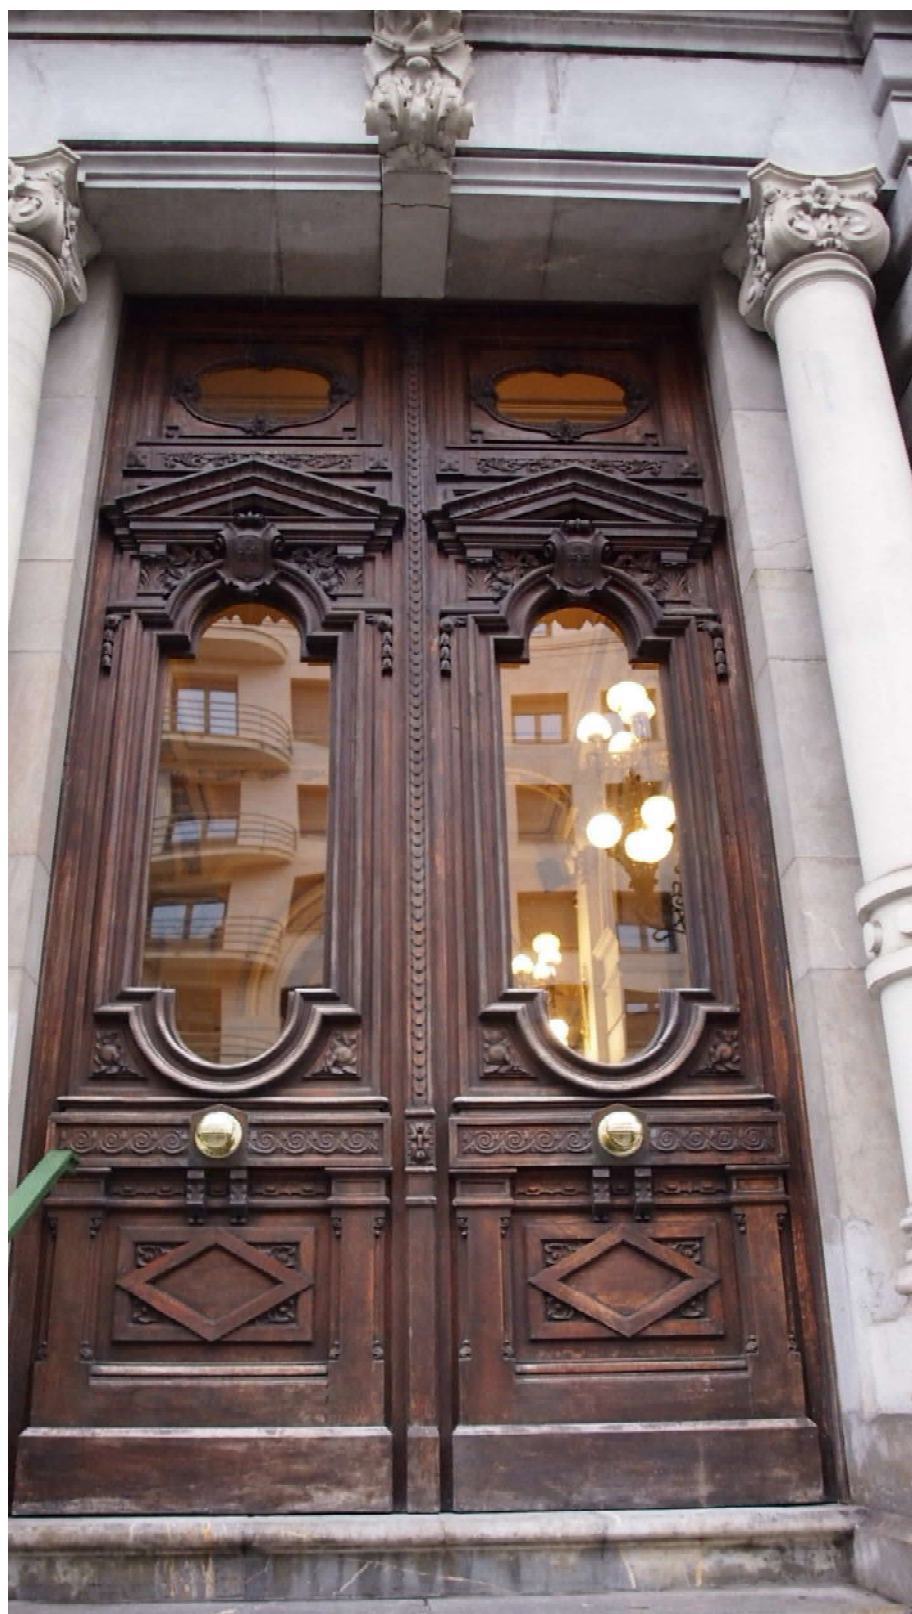
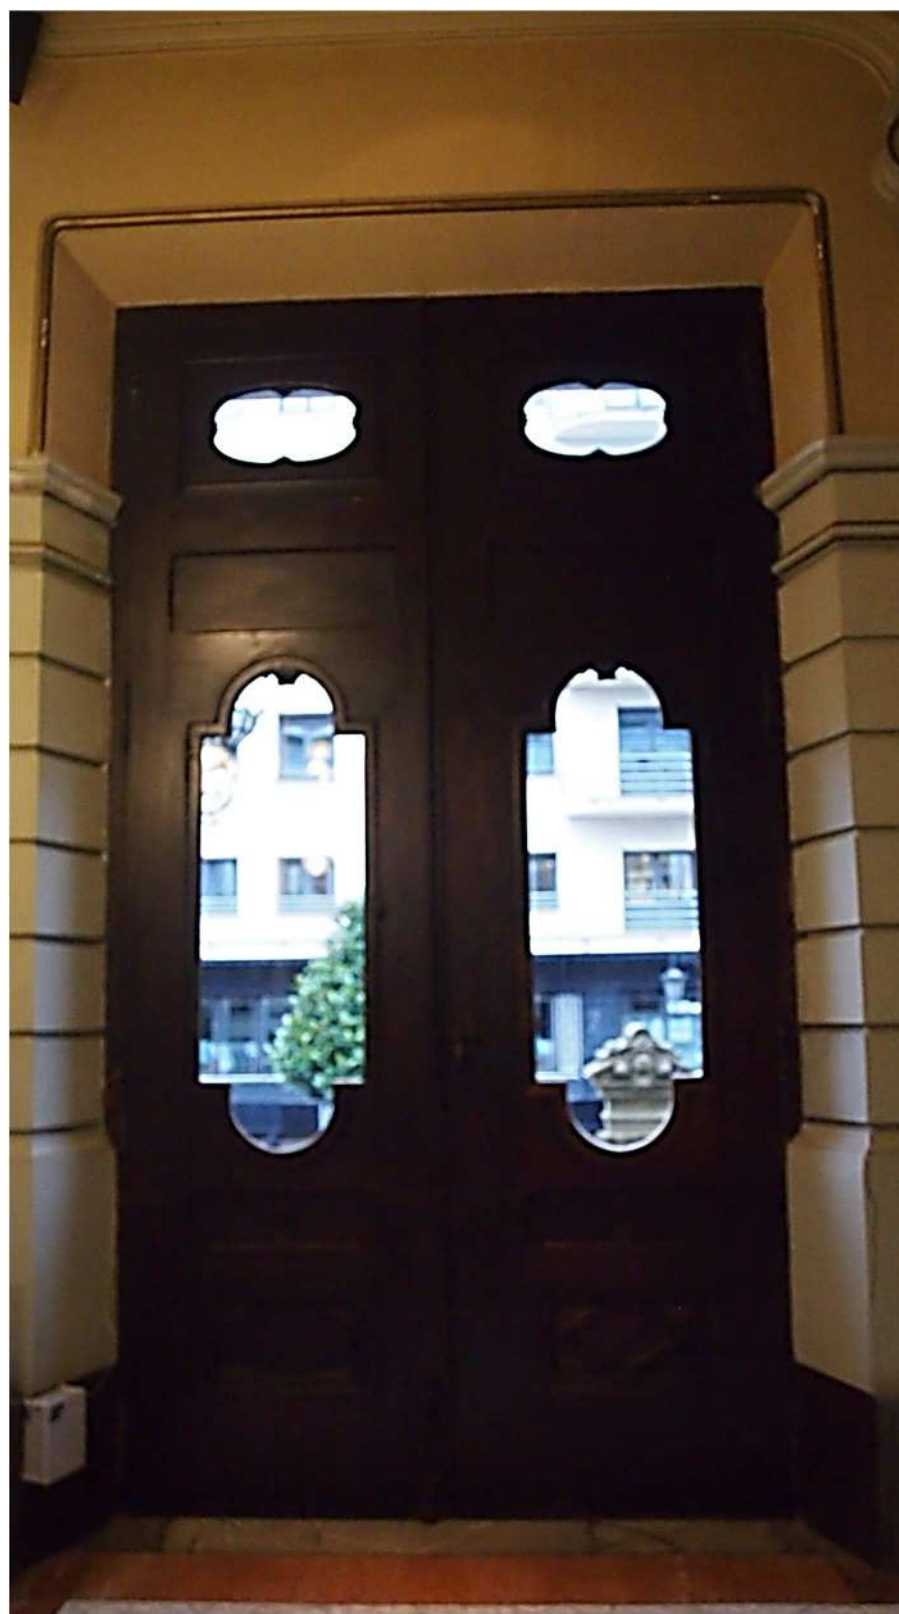
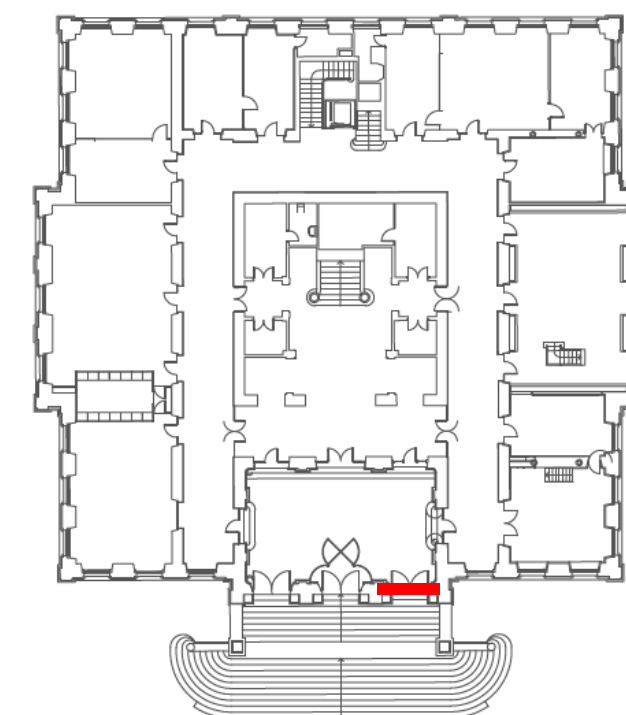
Puertas Junta Principado

Madera maciza de castaño, puerta de dos hojas Rectas.

- Pérdida generalizada del barnizado existente
- Degradación por afección de la intemperie
- Grietas
- Oquedades
- Carcoma
- Marcas de uso
- Inclusión de elementos metálicos

- Limpieza superficial
- Lijado
- Reintegración de zonas deterioradas
- Tratamiento de conservación mediante aplicación de lasur hidrofugante
- Tratamiento biocida

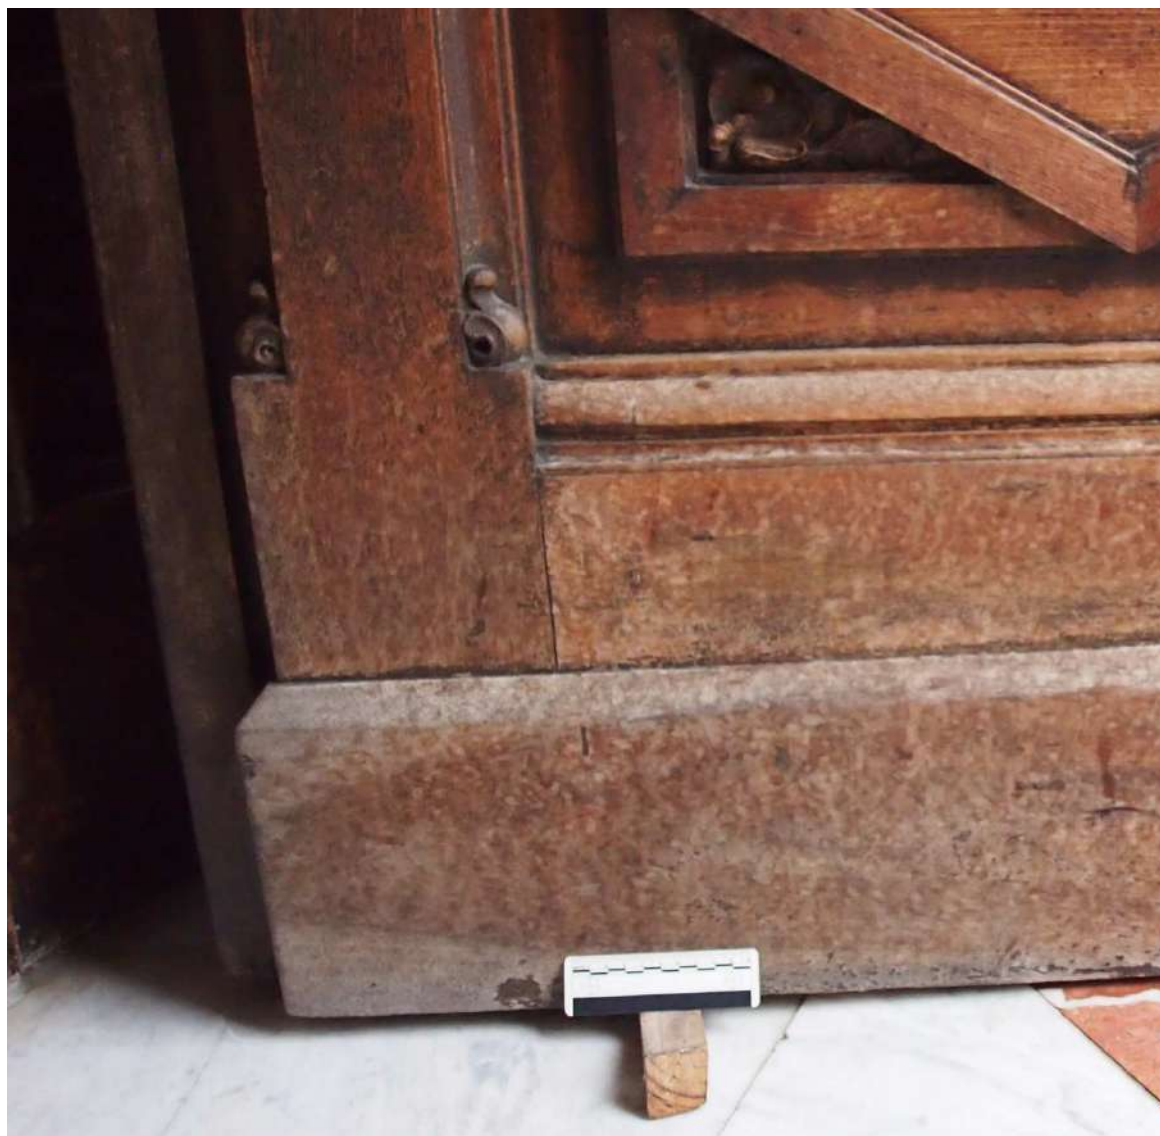
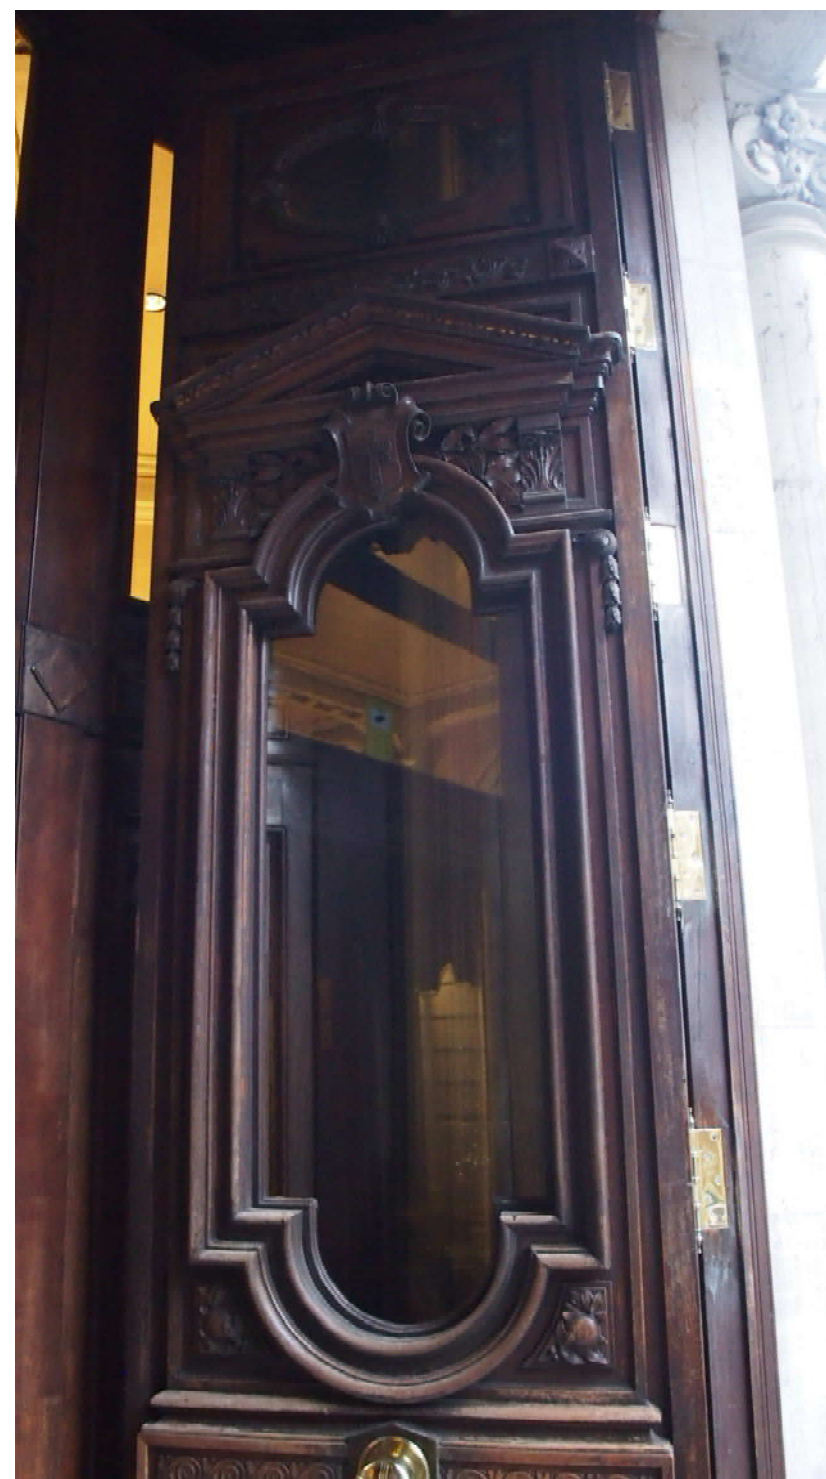
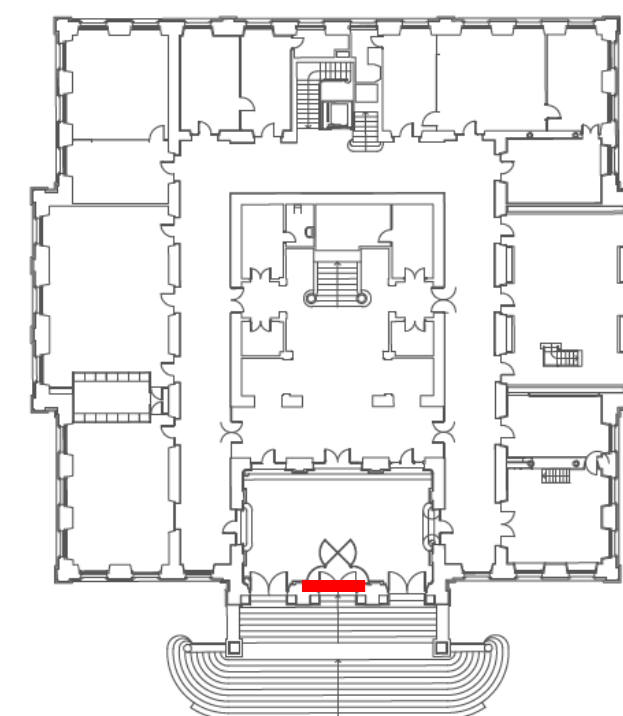
Puertas Junta Principado

Madera maciza de castaño, puerta de dos hojas rectas.

- Pérdida generalizada del barnizado existente
- Degradación por afección de la intemperie
- Grietas
- Marcas de uso

- Limpieza superficial
- Lijado
- Reintegración de zonas deterioradas
- Tratamiento de conservación mediante aplicación de lasur hidrofugante

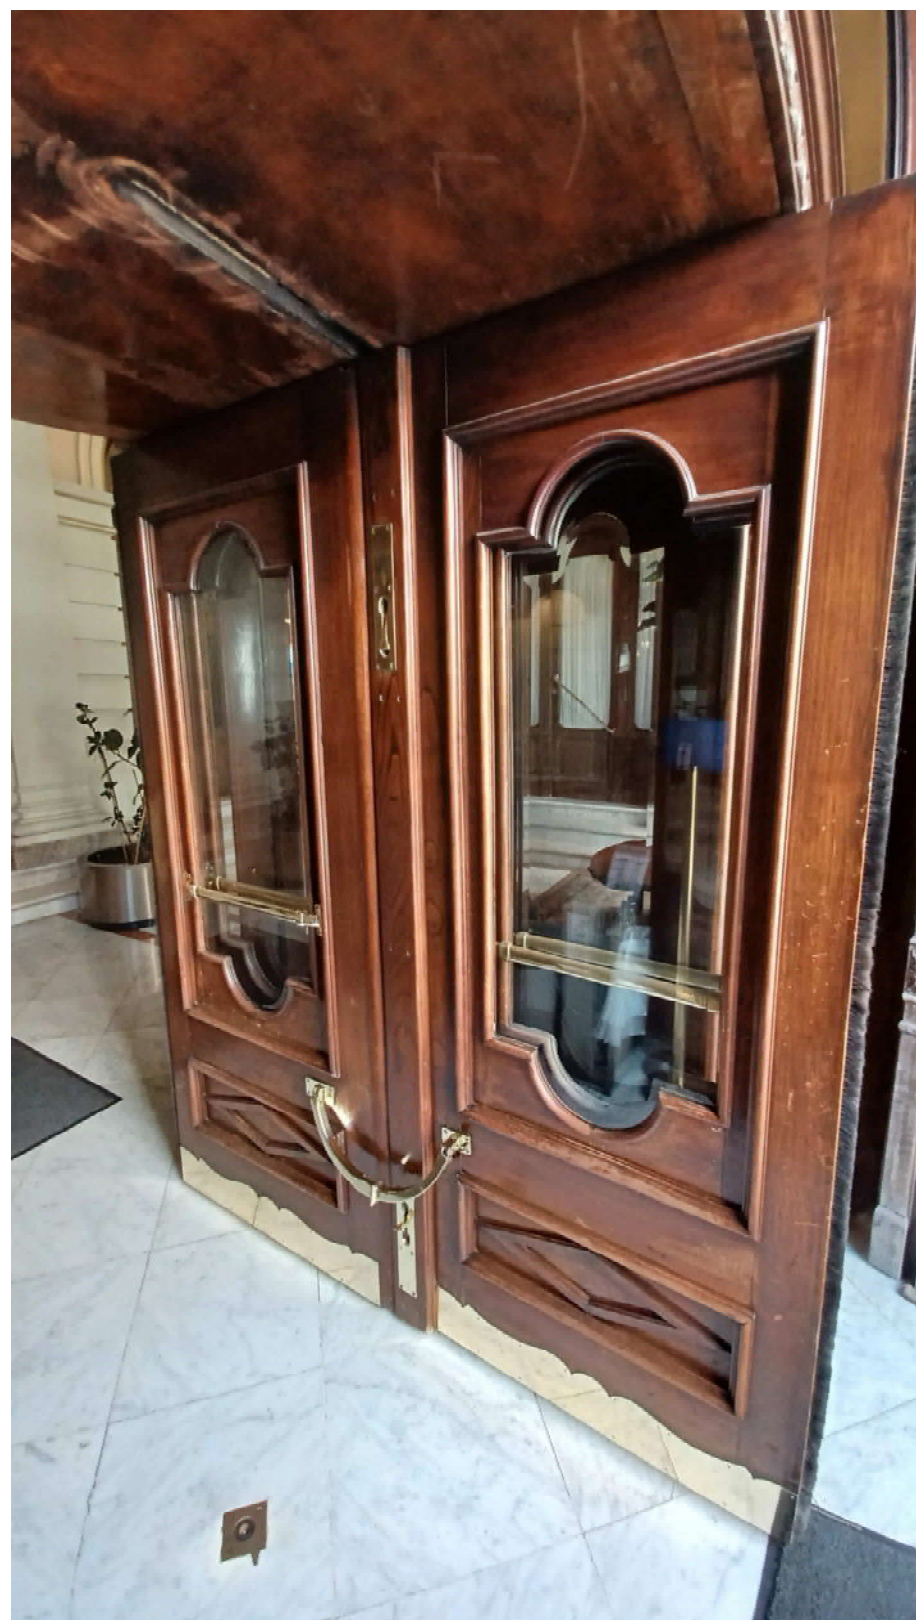
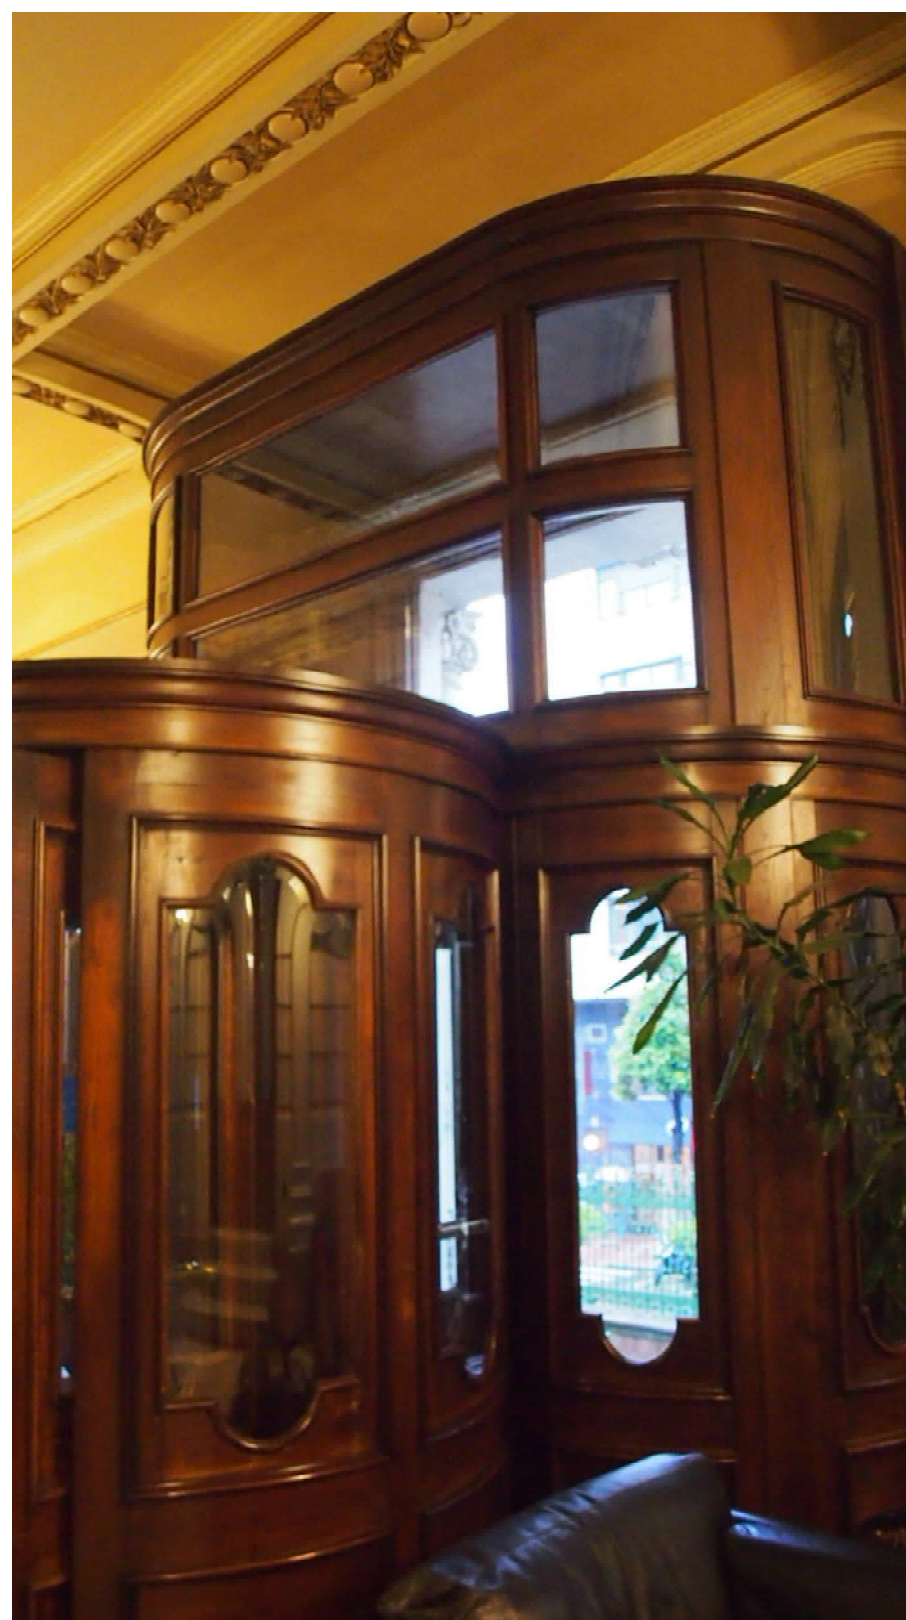
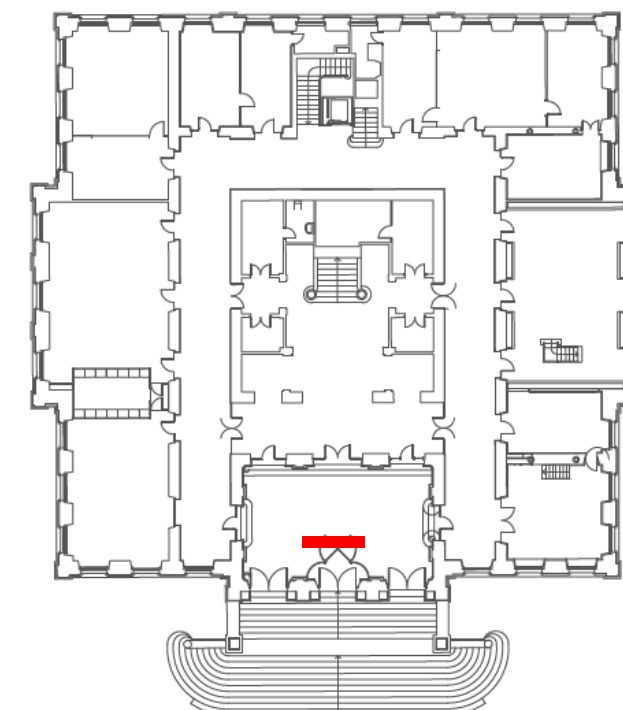
Puertas Junta Principado

Madera maciza de castaño, puerta con hojas curvas y giratorias, con cerramiento superior de madera

- Pérdida generalizada del barnizado existente
- Grietas
- Marcas de uso
- Oquedades
- Falta de piezas originales
- Sellados de silicona

- Limpieza superficial
- Lijado
- Reintegración de zonas deterioradas
- Tratamiento de conservación mediante aplicación de lasur hidrofugante
- Retirada de silicona
- Reintegración de piezas

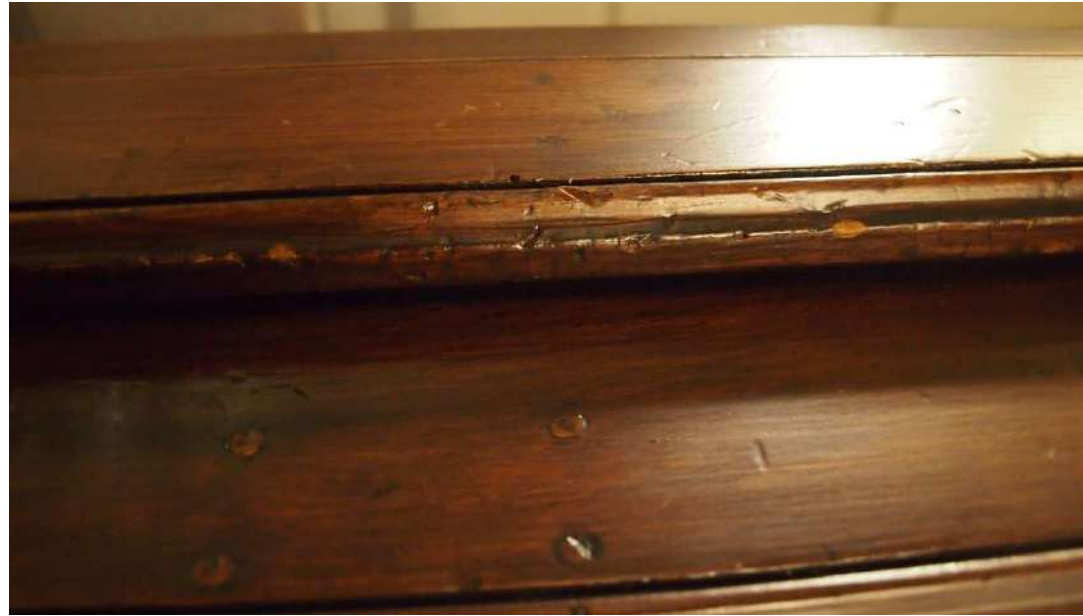
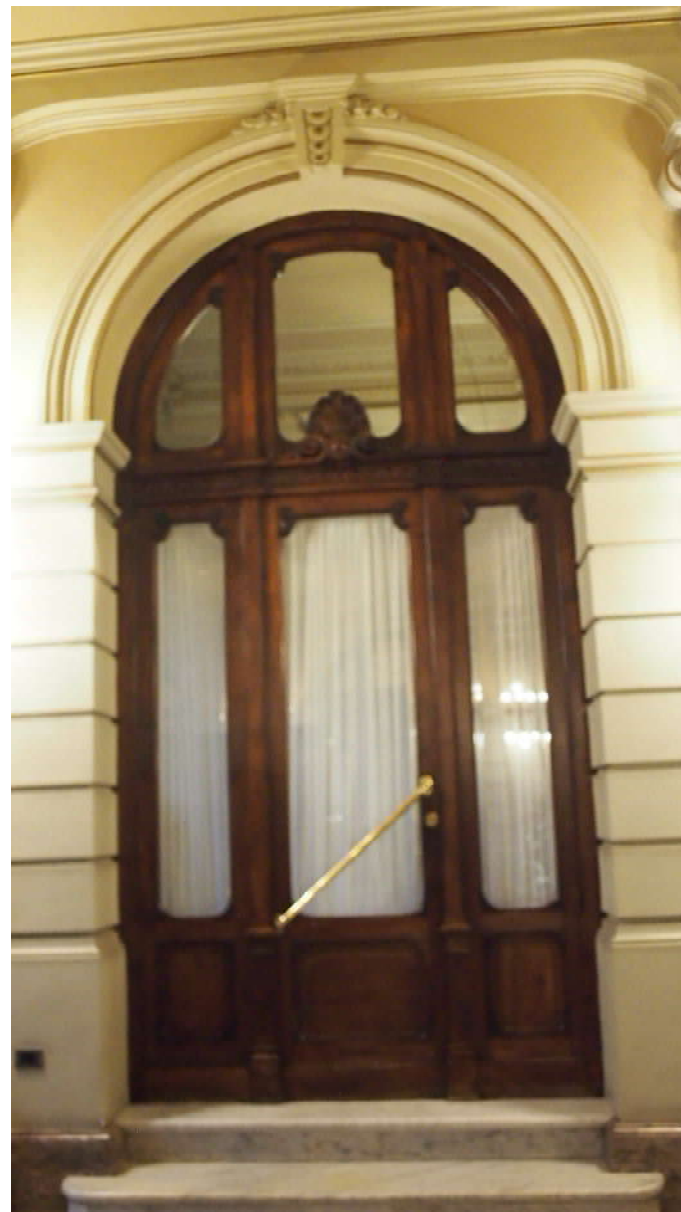
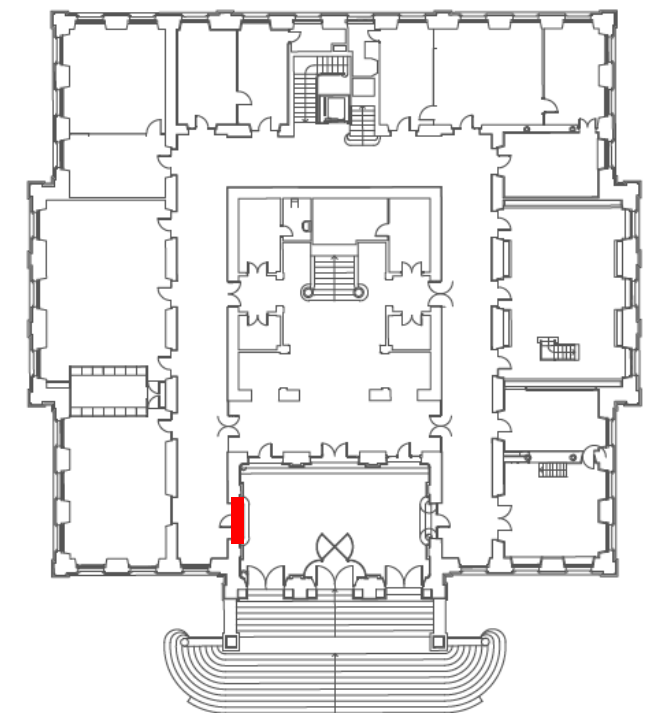
Puertas Junta Principado

Madera maciza de castaño, puerta de tres hojas Rectas.

- Pérdida generalizada del barnizado existente
- Grietas
- Oquedades
- Piezas no originales

- Limpieza superficial
- Lijado
- Reintegración de zonas deterioradas
- Tratamiento de conservación mediante aplicación de lasur hidrofugante
- Reintegración de piezas

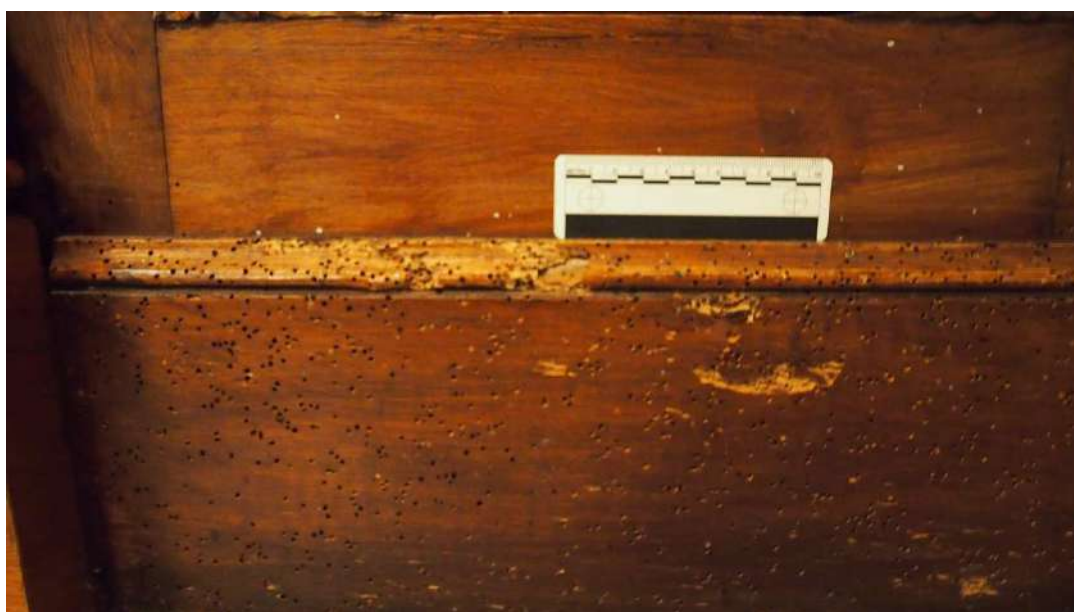
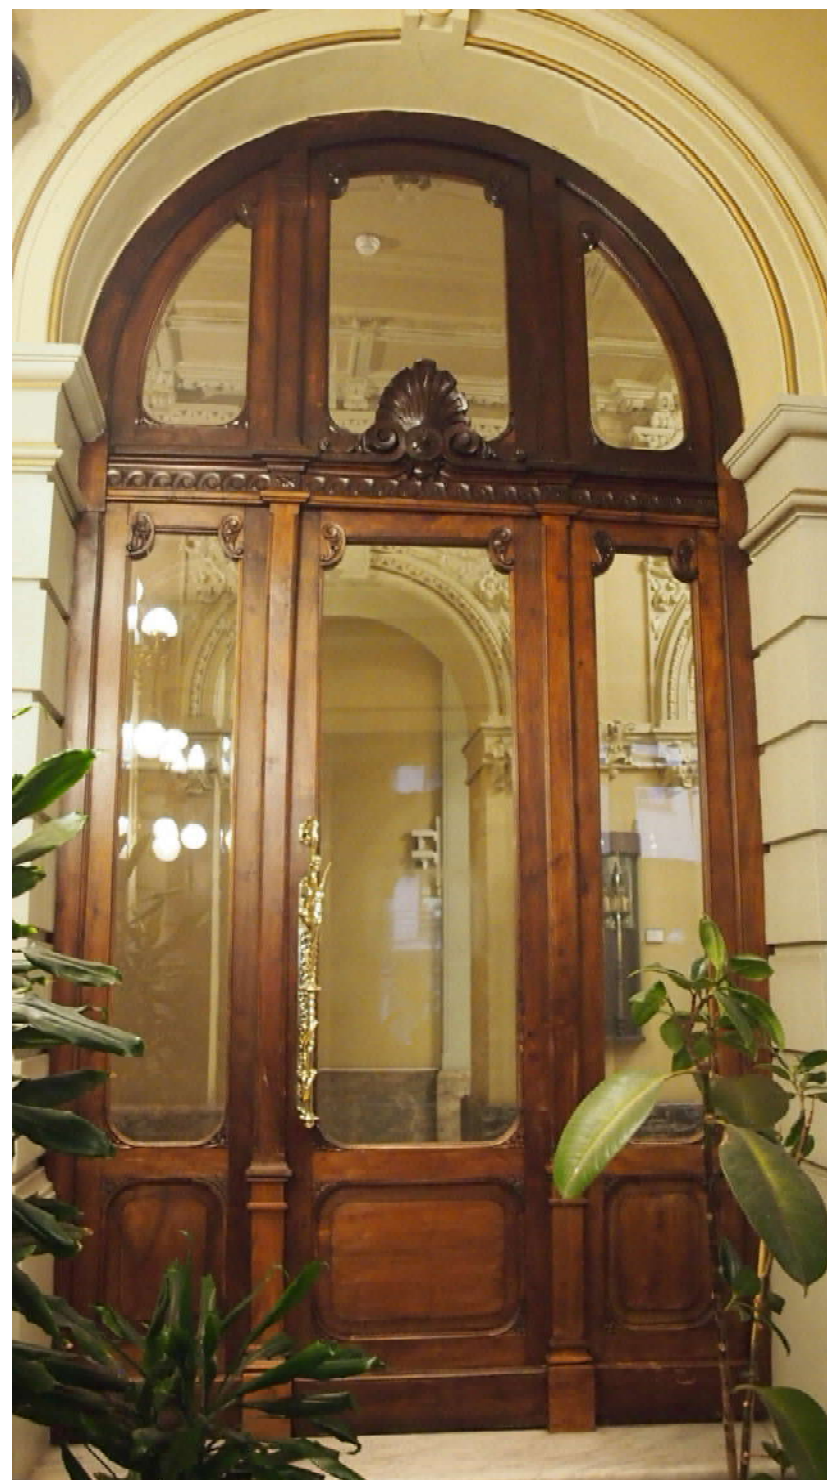
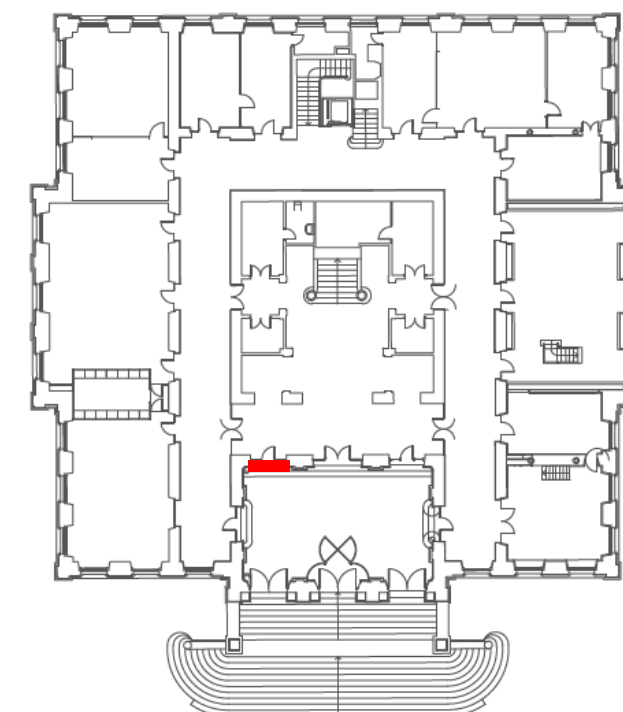
Puertas Junta Principado

Madera maciza de castaño, puerta de tres hojas Rectas.

- Pérdida generalizada del barnizado existente
- Grietas
- Oquedades
- Carcoma

- Limpieza superficial
- Lijado
- Reintegración de zonas deterioradas
- Tratamiento de conservación mediante aplicación de lasur hidrofugante
- Reintegración de piezas
- Tratamiento biocida

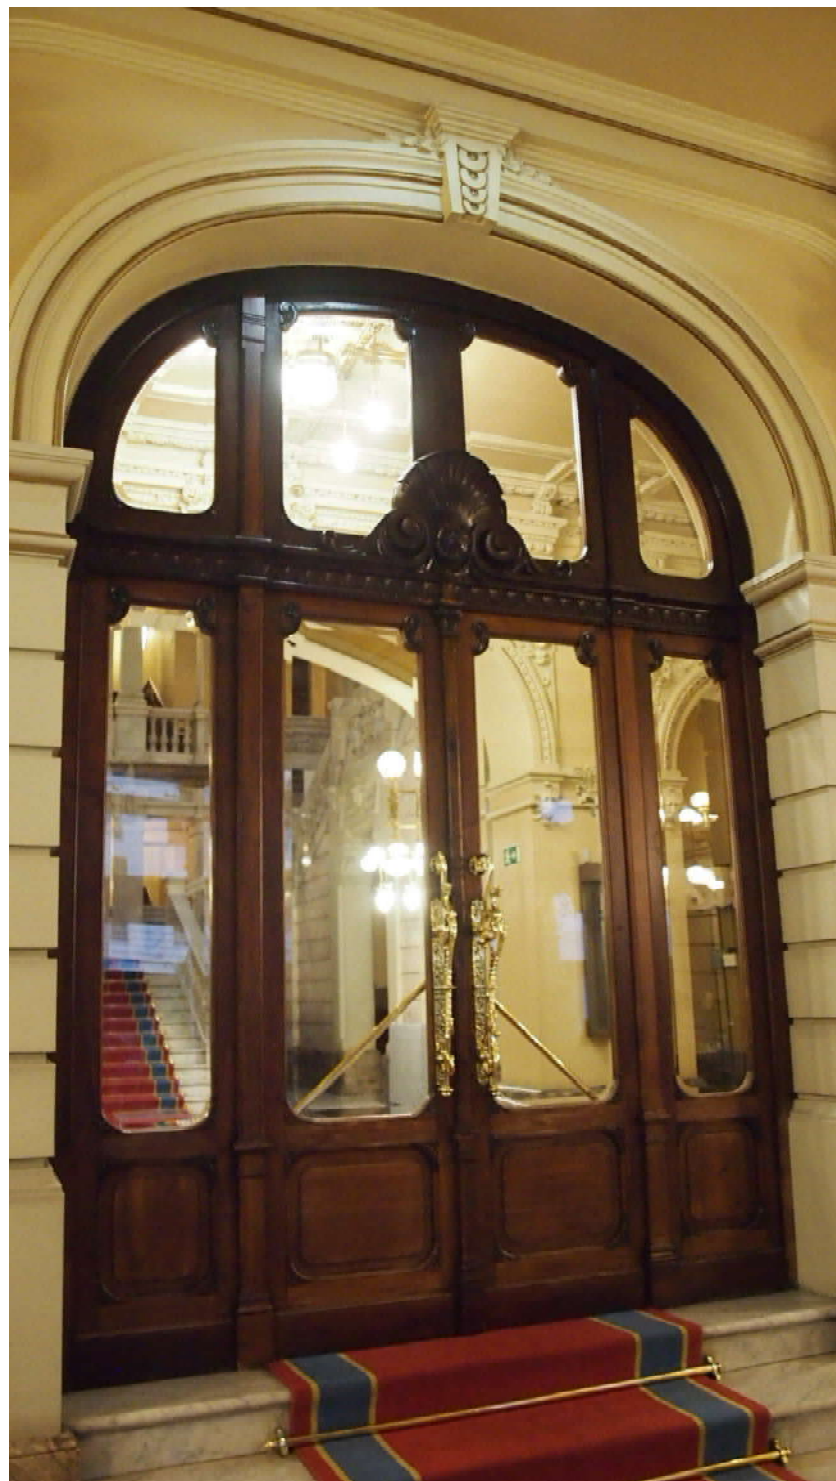
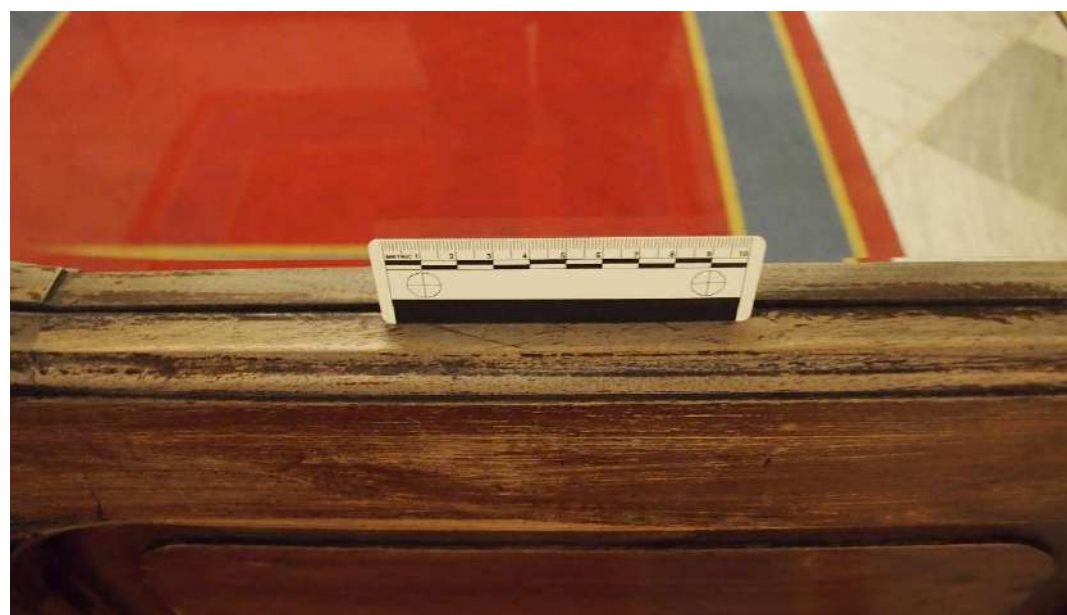
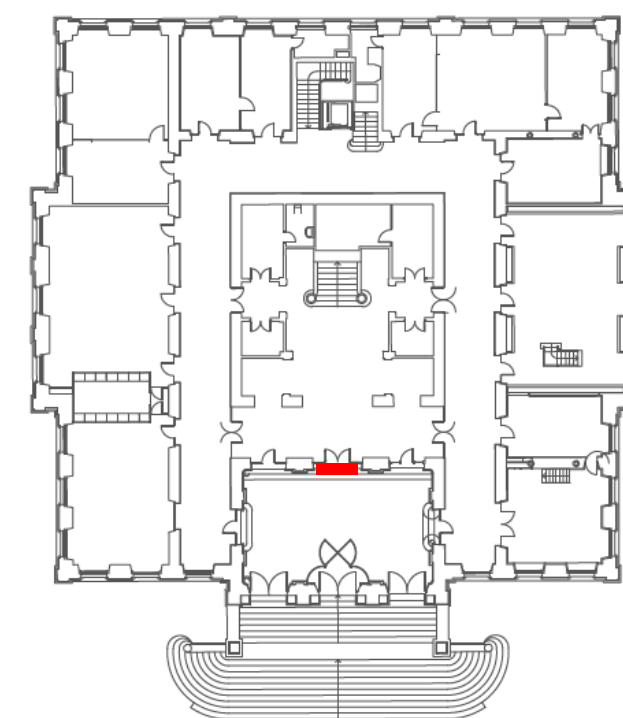
Puertas Junta Principado

Madera maciza de castaño, puerta de cuatro hojas Rectas.

- Pérdida generalizada del barnizado existente
- Grietas
- Oquedades

- Limpieza superficial
- Lijado
- Reintegración de zonas deterioradas
- Tratamiento de conservación mediante aplicación de lasur hidrofugante
- Tratamiento biocida

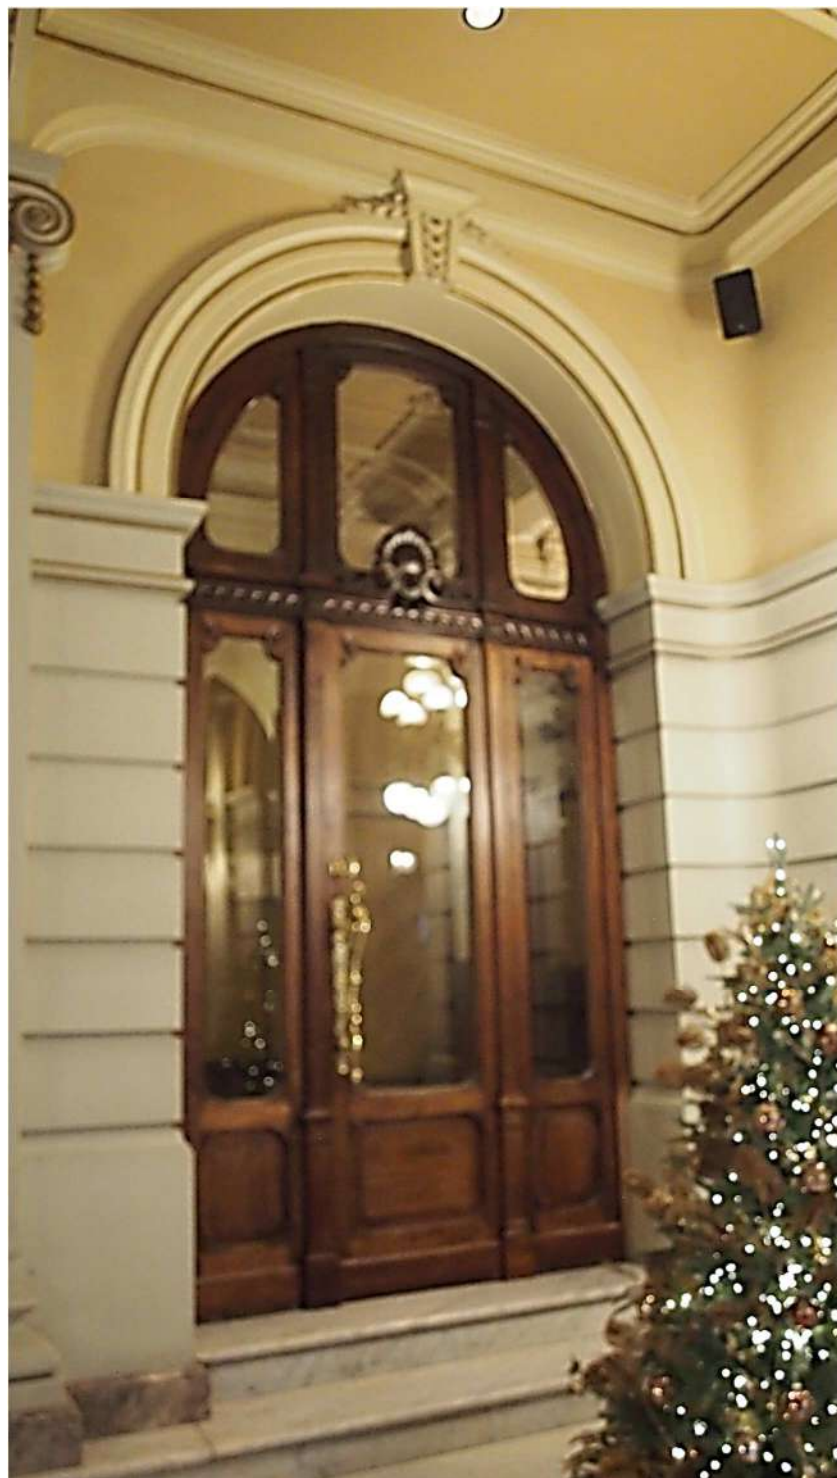
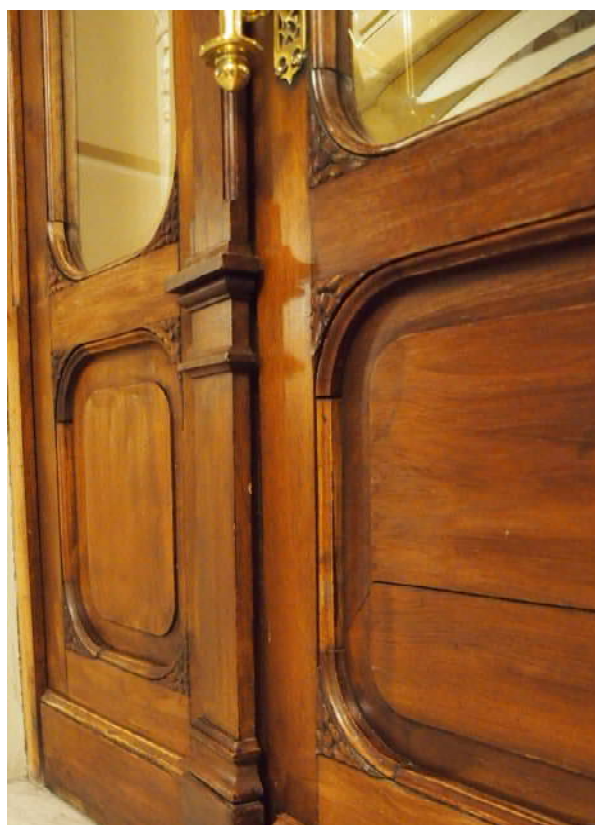
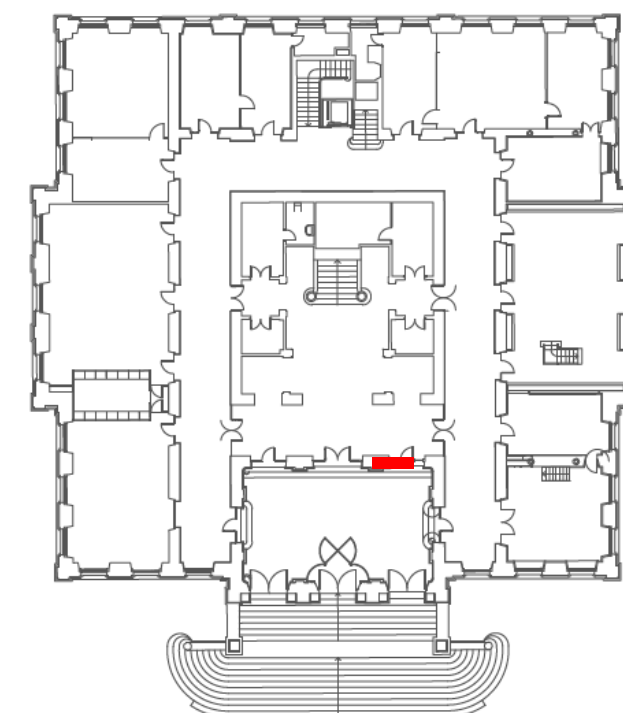
Puertas Junta Principado

Madera maciza de castaño, puerta de tres hojas Rectas.

- Pérdida generalizada del barnizado existente
- Grietas
- Oquedades
- Carcoma

- Limpieza superficial
- Lijado
- Reintegración de zonas deterioradas
- Tratamiento de conservación mediante aplicación de lasur hidrofugante
- Tratamiento biocida
