***INFORME DE DIAGNÓSTICO PATOLÓGICO Y TRATAMIENTOS DE
RESTAURACIÓN.
PUERTAS DE LA JUNTA GENERAL DEL
PRINCIPADO DE ASTURIAS***

JUNTA GENERAL DEL PRINCIPADO DE ASTURIAS

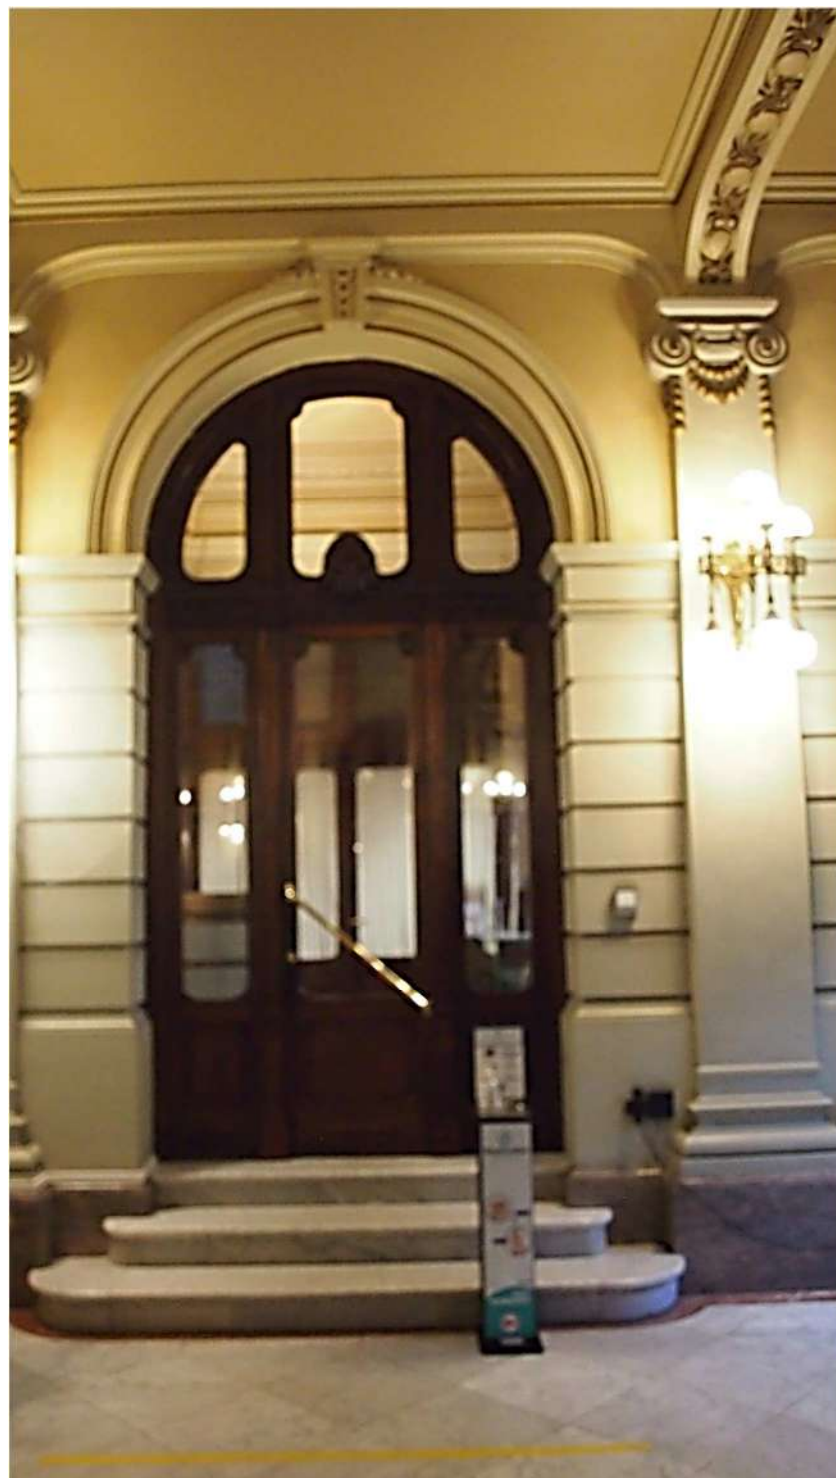
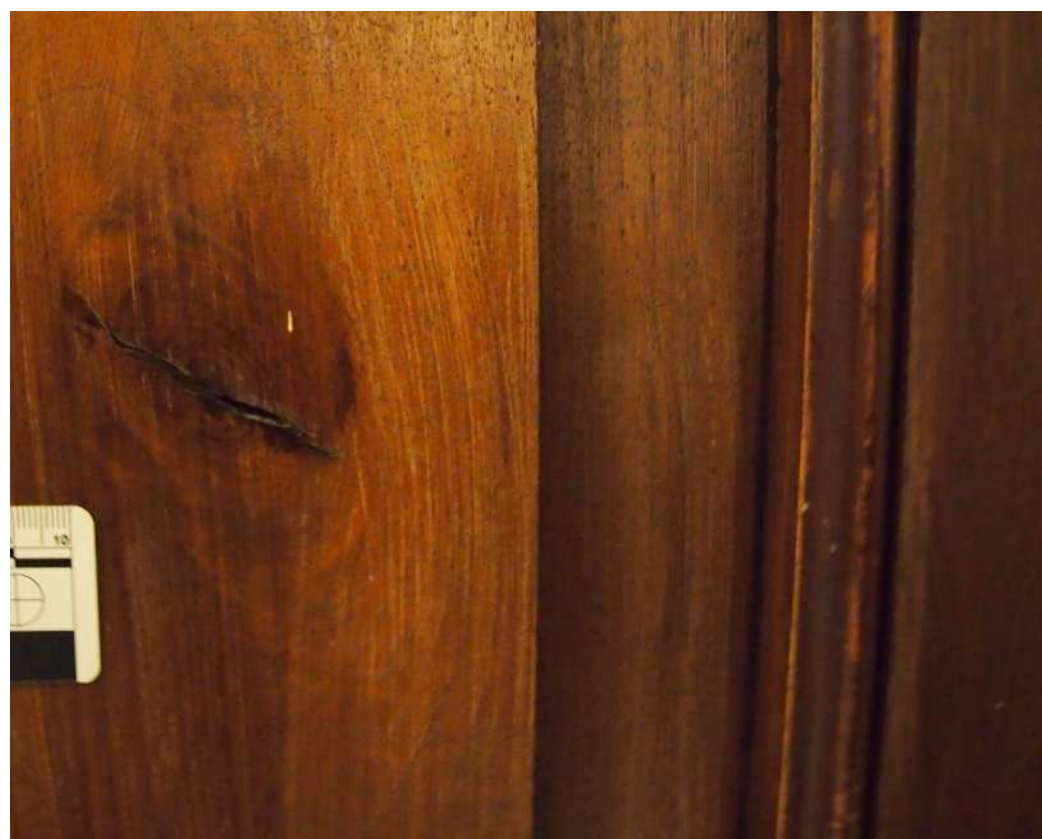
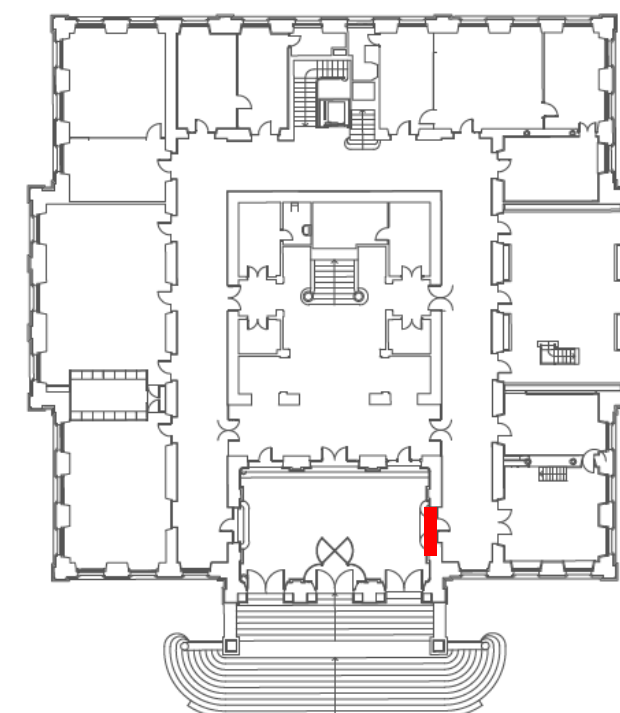
Puertas Junta Principado

Madera maciza de castaño, puerta de tres hojas Rectas.

- Pérdida generalizada del barnizado existente
- Grietas
- Oquedades
- Carcoma

- Limpieza superficial
- Lijado
- Reintegración de zonas deterioradas
- Tratamiento de conservación mediante aplicación de lasur hidrofugante
- Tratamiento biocida
