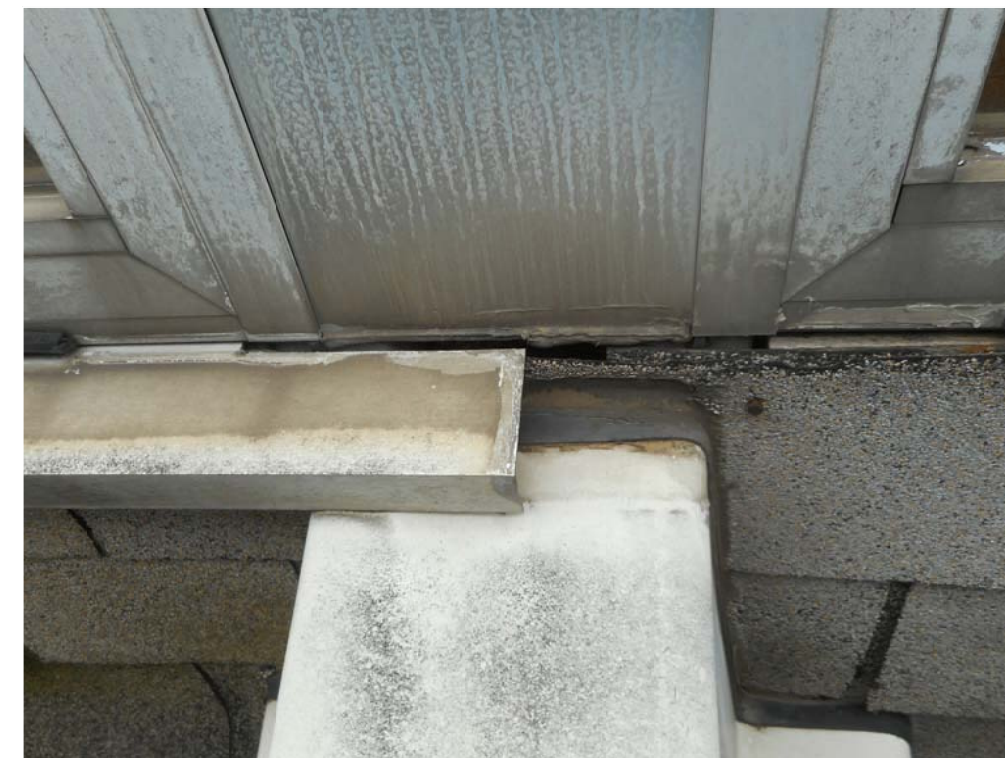
Degradación en encuentros, juntas y uniones entre distintos materiales.

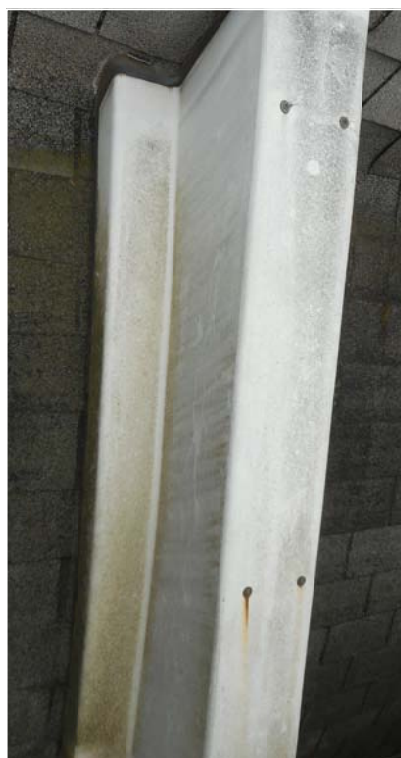
Tornillería oxidada en las coberturas de fibra y resina de las ménsulas.

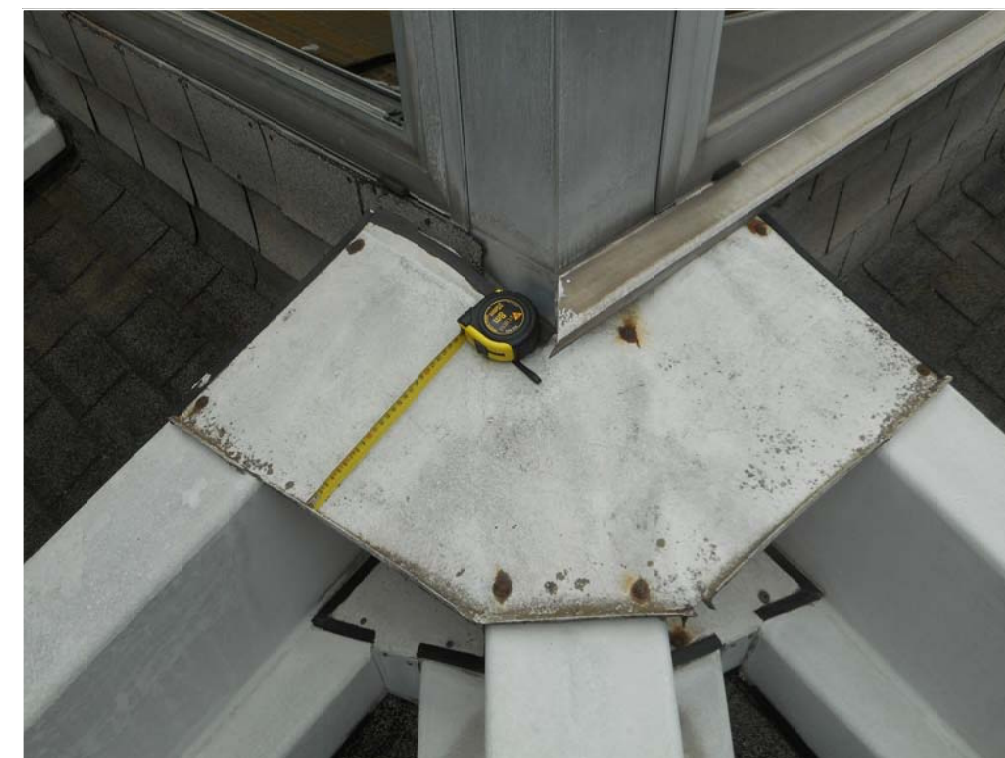
Encuentro de ménsulas con lucernario, tornillería oxidada.
