1.2 MEMORIA CONSTRUCTIVA

Como ya se ha dicho, la actuación consiste en la restauración de la vidriera central del Palacio de la Junta General del Principado de Asturias, en Oviedo. Para ello, en primer lugar se ha desarrollado un estudio del estado actual de la misma, en la que evaluar su estado de conservación y patologías, a fin de determinar el origen y gravedad de las mismas; para a continuación, proponer una actuación con la que paliar los causantes, y por último, proponer las actuaciones de reparación necesarias.

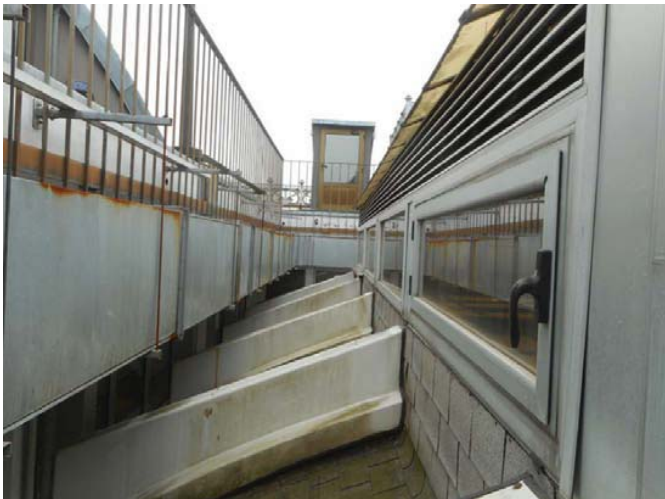
Vista lateral de las ménsulas

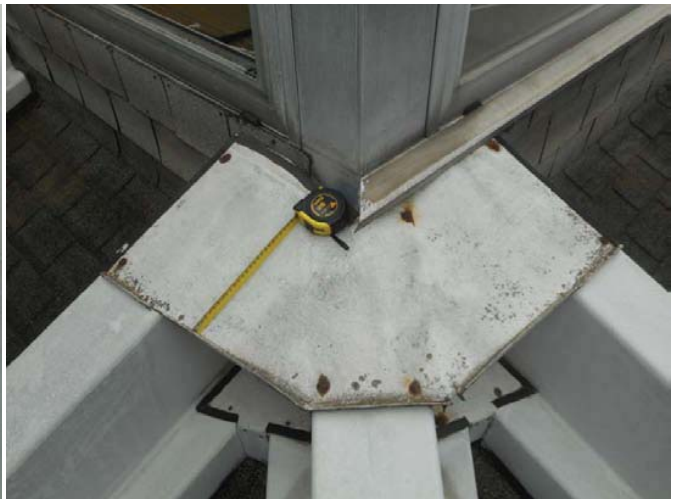
No obstante, sí que se aprecia que la tornillería de fijación se encuentra oxidada, por lo que se sustituirá por tornillería de acero inoxidable.

Tornillería oxidada en encuentro entre ménsulas y lucernario

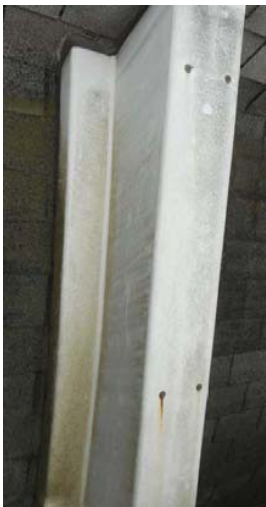
Cobertura de resina y fibra que protege las ménsulas

En cualquier caso, aunque no se aprecian restos de oxidación, no ha sido posible comprobar el estado de conservación actual en el que se encuentran las ménsulas metálicas, por ello, en proyecto se contempla el desmontaje y posterior montaje de las coberturas de resina y fibra que las protegen, para poder inspeccionarlas.

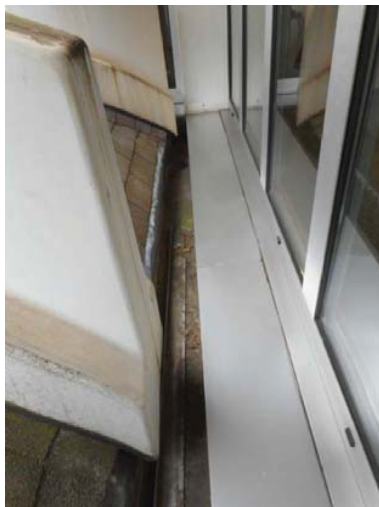
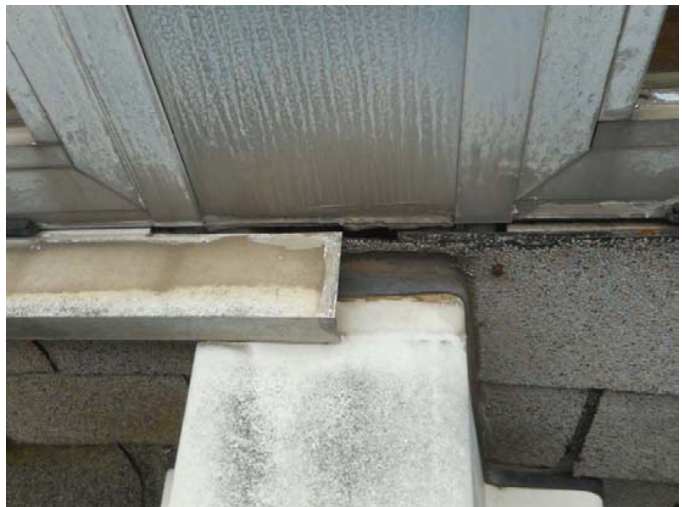
Además, existe cierta degradación en juntas, encuentros y uniones entre distintos materiales, por lo que se propone la sustitución de gomas y neoprenos antes de que su mal estado desencadene en patologías, y el correcto sellado de las mismas.

Materiales degradados en juntas y uniones

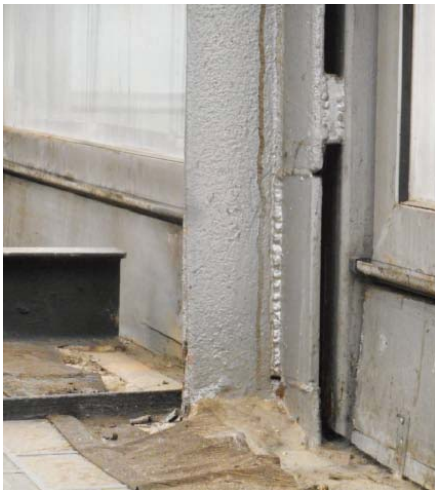
- Se observa que en la base de los pilares, o enanos, que sujetan la cercha tridimensional, se han soldado injertos con posterioridad, probablemente en 1995, para sustituir zonas dañadas. Además, en otros puntos, existe cierta pérdida de material metálico por oxidaciones y corrosión en etapas anteriores, aunque dada la apariencia actual parece solucionada la fuente de patologías. Analizados pormenorizadamente en obra cada uno de los perfiles, en caso necesario, se deberá suplementar de forma similar.

Pie de pilar con injertos y pequeñas oxidaciones

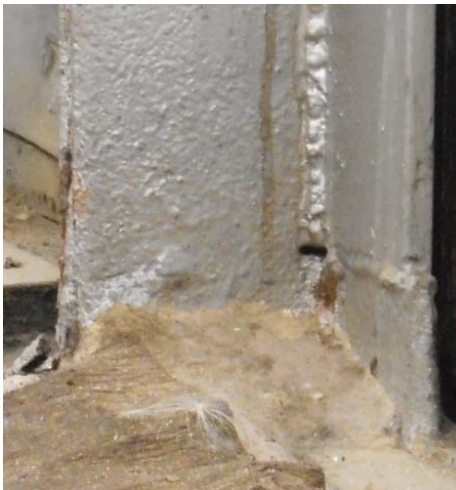
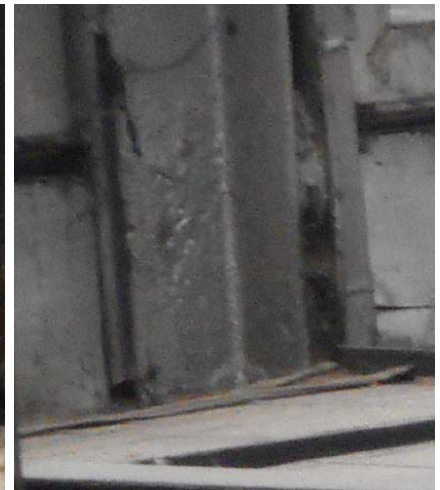
Pie de pilar saneado con pérdida de material por herrumbre

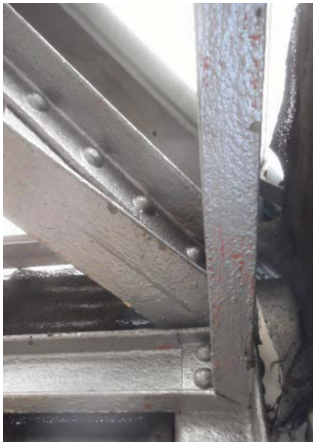
- En algunos puntos la pintura de protección se ha perdido o no se aplicó con la suficiente densidad. Se repasará con pintura similar las lagunas existentes, previo lijado y preparación de la superficie.

Falta de pintura de protección

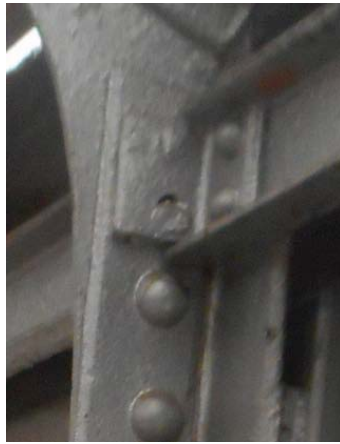
- Se ha detectado puntualmente un remache en mal estado. En puntos como el mostrado en la imagen, se colocará un nuevo remache similar a los existentes. Además, se realizará un ensayo del acero para comprobar su aptitud al soldeo.

Pérdida de remaches

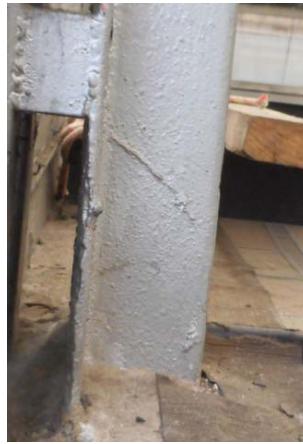
Pie de pilar saneado, con pérdida de material por herrumbre

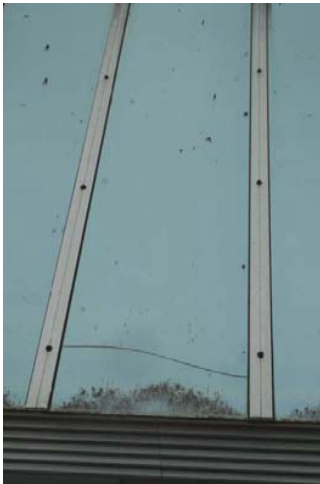
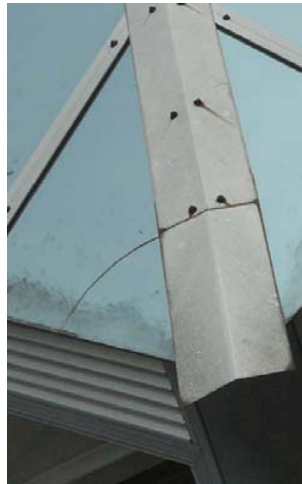
Vidrios rotos

Aunque el estado general de conservación es bueno, existen dos lunas partidas que deberán sustituirse. Debido a la composición laminar del vidrio parece que el agua de lluvia no ha pasado al interior y que la luna inferior de cada uno de ellos no se ha partido. Para la sustitución se utilizará un vidrio de idénticas propiedades físicas, mecánicas y cromáticas a los existentes para que las lunas reemplazadas pasen totalmente desapercibidas.

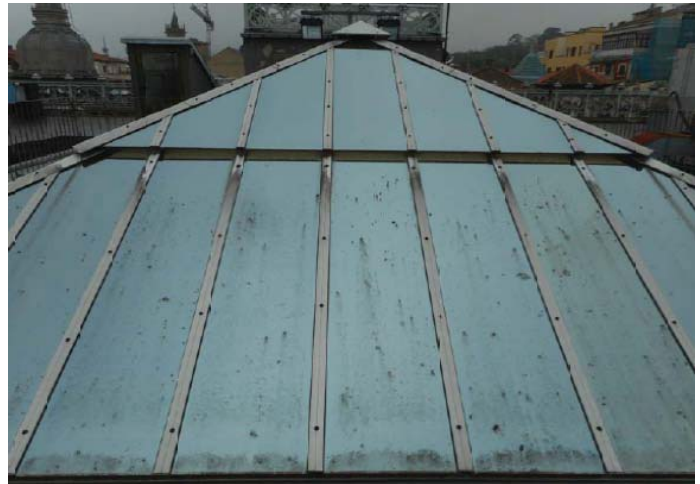
Cara norte del lucernario

También se aprecia suciedad muy adherida a la superficie del vidrio en las dos caras norte del lucernario, que aunque es una cuestión menor, será limpiada en obra.

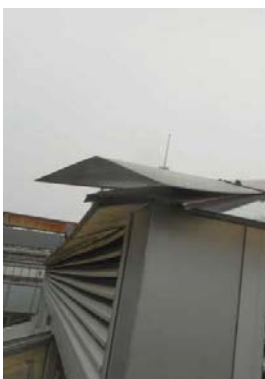
En las aristas de la forma piramidal existe una albardilla metálica fijada con tornillos, que en los extremos tiene cierto vuelo y que se ha doblado hacia arriba, se propone mejorar la fijación en los extremos mediante tornillería de acero inoxidable, similar a la existente.

Extremo de albardilla

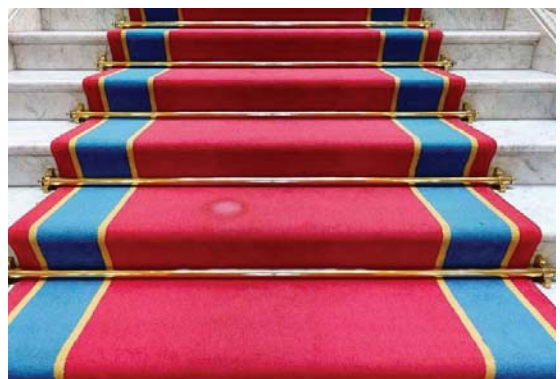
Existe una gotera, procedente de la holgura existente entre vidrios (que permite la correcta ventilación del conjunto) que se manifiesta en una mancha de humedad en la alfombra de la escalera principal. El replanteo de la posición de la gotera en planta, hace pensar que la procedencia de la infiltración del agua de lluvia es el decalaje intermedio entre los vidrios.

Marca de la gotera en la escalera principal

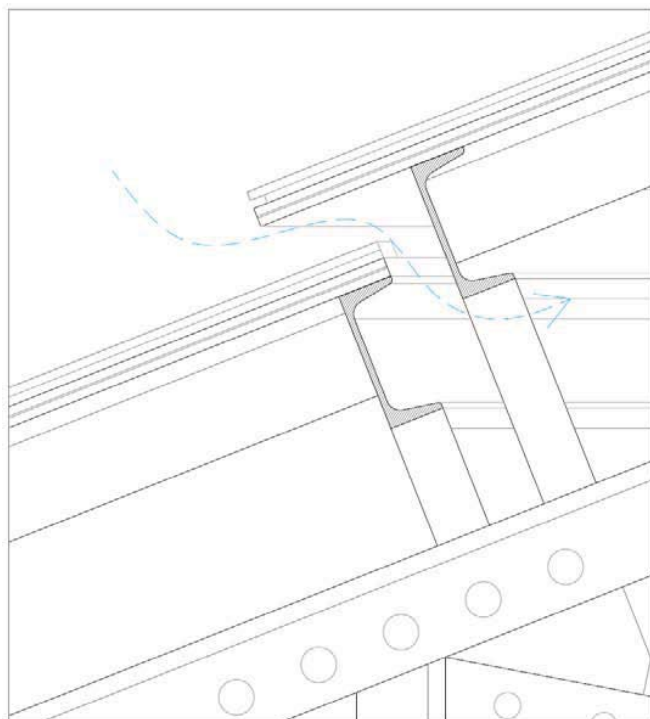
Estado actual de la holgura entre vidrios para ventilación

Es indispensable mantener el sistema de ventilación, ya que de otro modo, las altas temperaturas concentradas en el interior del lucernario por la incidencia solar podrían desembocar en patologías graves, como la rotura de vidrios. Por ello, se propone la colocación de unas tapetas en las juntas de ventilación, que continúen permitiendo la misma, pero que funcionen como goterón y freno para impedir la posible entrada del agua de lluvia. Estas tapetas se fijarían de forma puntual a las tapetas existentes del lucernario mediante lengüetas en L, y también se realizaría un sellado de juntas.

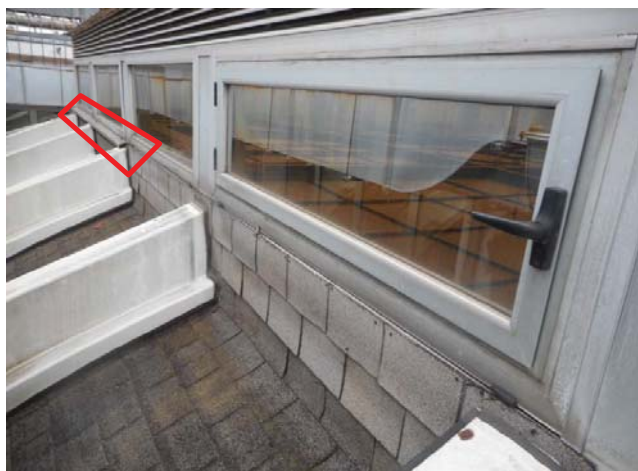
En rojo, pletina que remata la impermeabilización

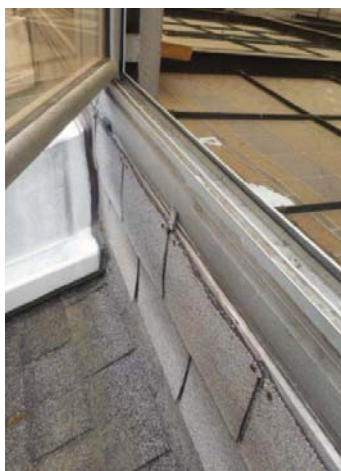
En los puntos en los que se ubican las ventanas practicables, no existe vierteaguas que proteja el encuentro de la impermeabilización con el paramento

Falta del remate

vertical. Se propone añadir un vierteaguas metálico en esos puntos; también se realizará un sellado de todas las juntas.

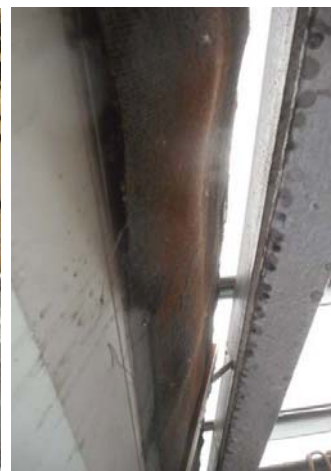
En la cara interior de los aireadores existe una malla antimosquitos, que actualmente se encuentra obturada y oxidada, con lo que se propone la sustitución de la misma en acero inoxidable.

Mosquitera oxidada tras aireadores

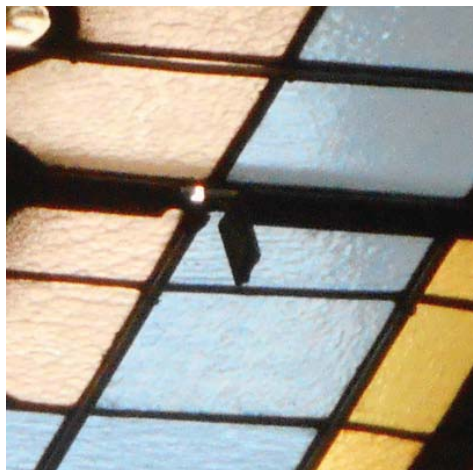
La estructura principal de IPNs se encuentra aparentemente en buen estado; sin embargo, el estado de conservación de los nervios que sujetan los plafones es muy preocupante en algunos puntos, ya que en determinadas posiciones se han partido e incluso desprendido pequeños fragmentos de los mismos, tal y como se

Vista inferior de nervio partido

puede observar en las siguientes imágenes. Además, estos nervios presentan oxidaciones puntuales en algunas zonas, por lo que se propone la sustitución de los mismos por perfiles nuevos, de sección equivalente, de acero inoxidable mate, con uniones soldadas entre ellos, y atornilladas con la estructura de IPNs.

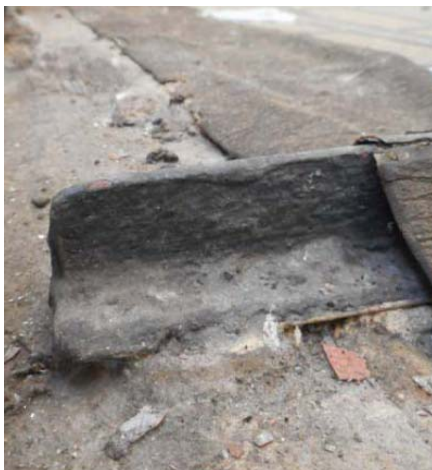
Estado actual de los nervios de acero

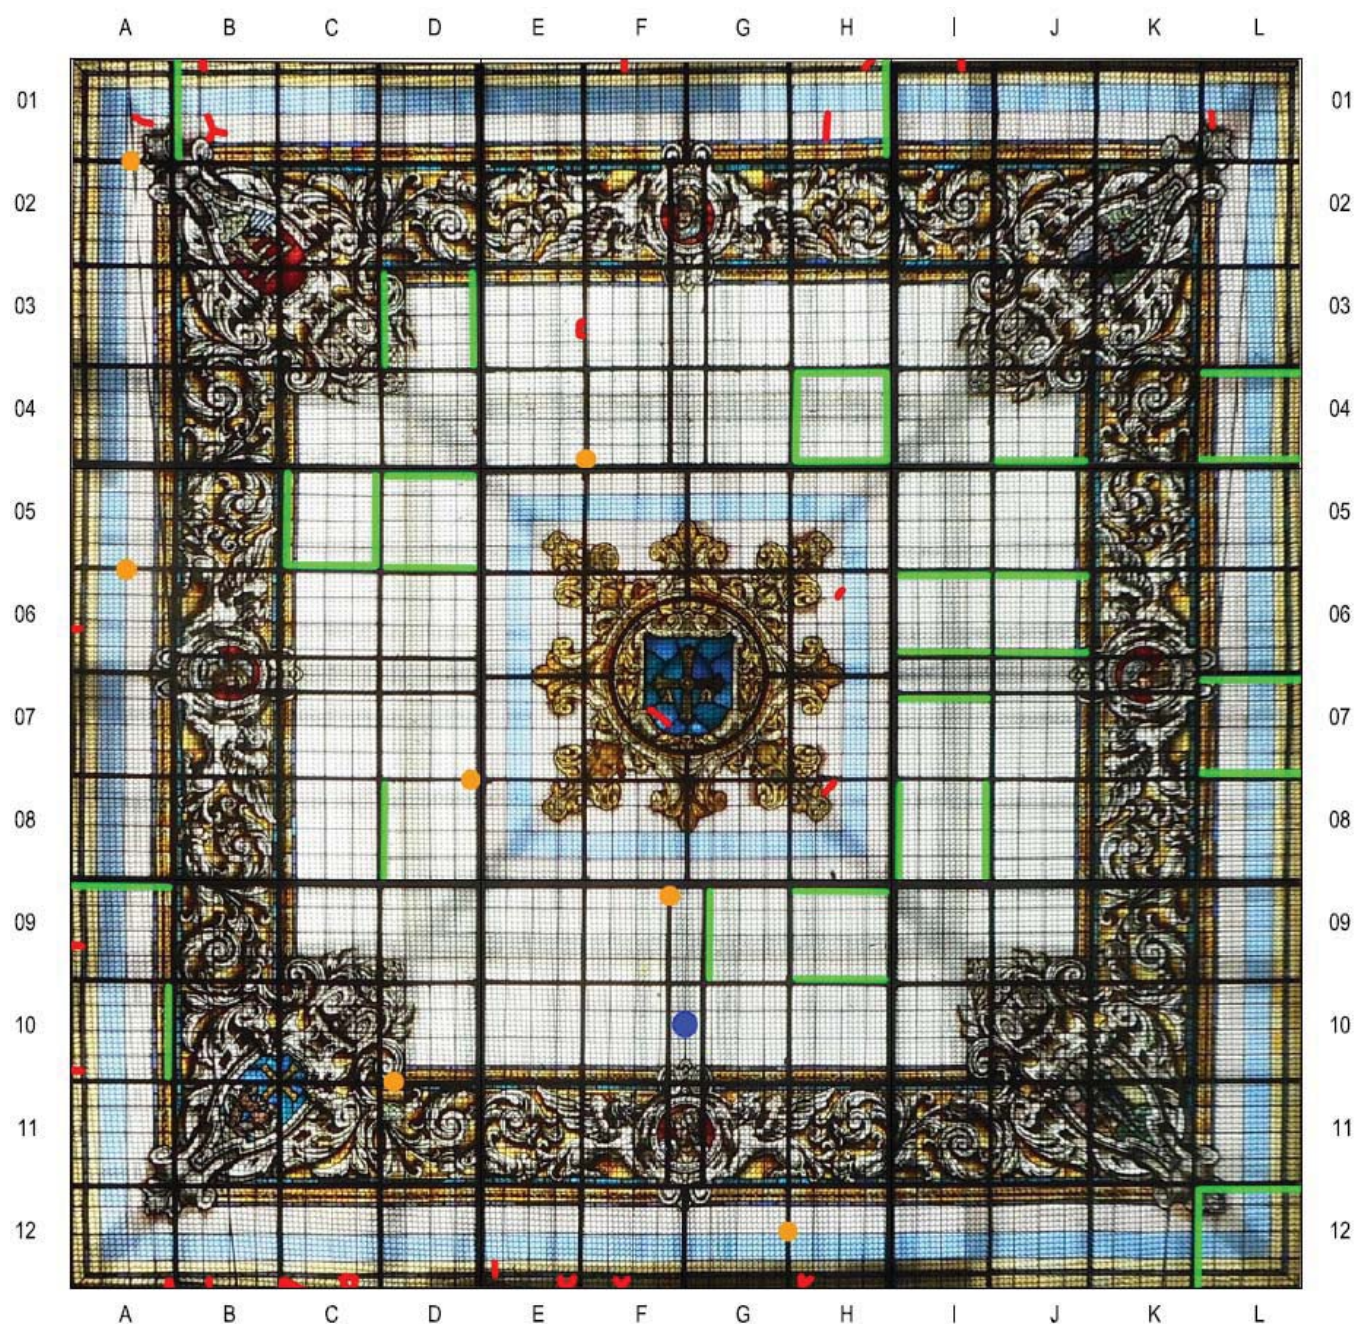
Mapeo de patologías en planta

De la lectura del plano de patologías deducimos que la mayoría de las teselas partidas se ubican en el perímetro de la vidriera, lo que probablemente es debido a que las placas perimetrales no están apoyadas en sus cuatro lados sobre nervios de acero, sino que en sus lados más exteriores apoyan directamente sobre la cornisa, que presenta una superficie irregular de mortero.

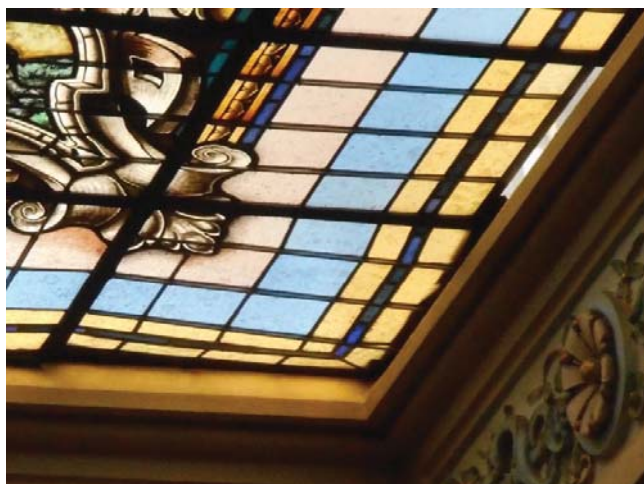
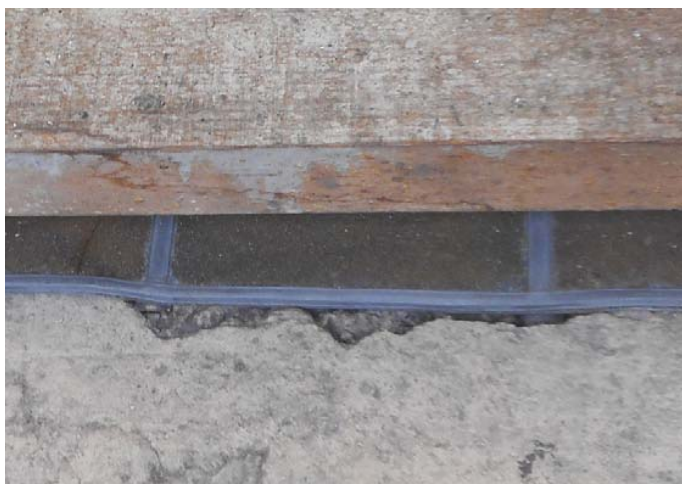
Aunque el plomo de la vidriera es altamente maleable y se ha adaptado en muchos puntos a las irregularidades de la cornisa, la masa vítrea es mucho más rígida, fragmentándose con mayor facilidad, tal y como se puede observar en las fotografías de patologías.

Encuentro con cornisa: Placas deformadas, teselas partidas; y apoyo irregular y directo de los plafones sobre el mortero en el perímetro

Para evitar que esta circunstancia se repita en el futuro, se propone colocar un nervio perimetral de acero que recoja el apoyo de las placas en todos sus lados, tal y como se puede observar en los planos de detalle.

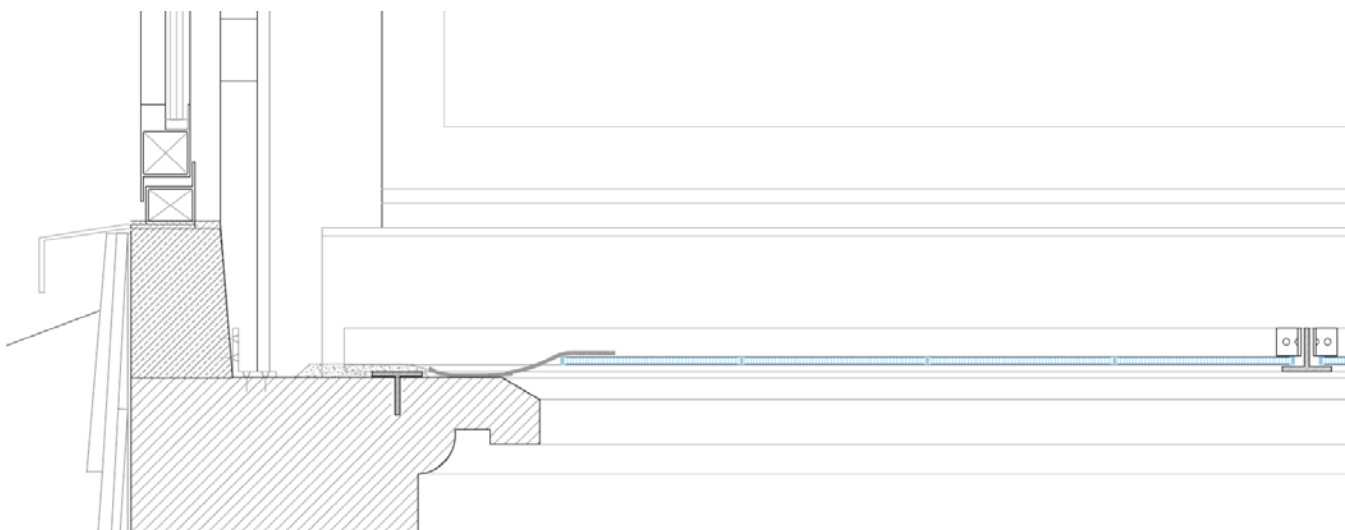
Detalle estado actual del encuentro de lucernario con cornisa

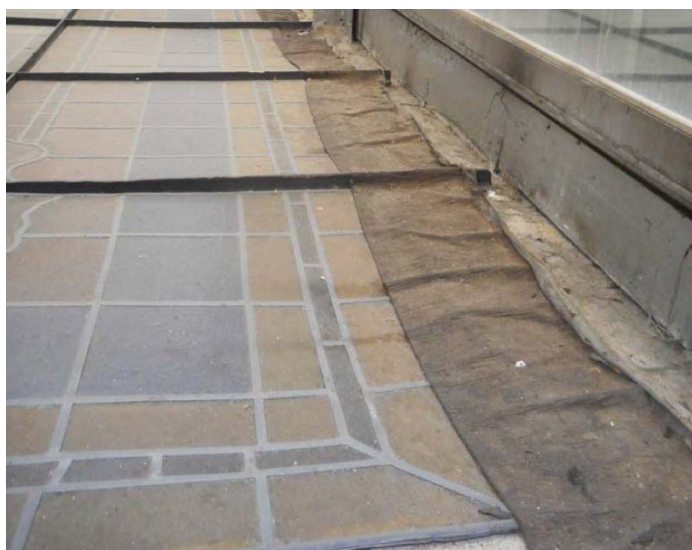
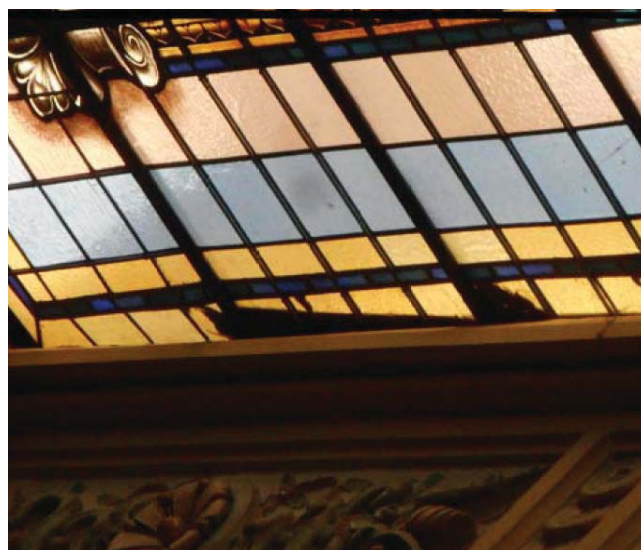
Tela adherida en encuentro con cornisa, vista superior. Vista inferior, con sombras proyectadas por la tela

Aparentemente esta banda se colocó para evitar que se vea el paso de la luz entre el encuentro de la vidriera y la cornisa, ya que por tolerancias métricas, la vidriera ejecutada es ligeramente más pequeña que el hueco a cubrir. Aunque esta banda únicamente se ve por la cara superior, proyecta sombras que se ven desde la cara inferior, en ciertos puntos en los que no se colocó correctamente; además, se encuentra bastante degradada, presentando un mal estado de conservación. Por ello, dado que se trata de un añadido no original, y cuya función de ocultar el paso de la luz podría ser asumida por el nuevo perfil perimetral propuesto, proponemos su eliminación.

Con la colocación del mencionado nervio perimetral de acero, en el encuentro entre la vidriera y la cornisa, también se resolvería otro problema estético que se da actualmente derivado de la colocación de una banda textil adherida. En los puntos en los que fuese necesario tapar el paso de la luz por quedar holgura entre la vidriera y la cornisa, se añadiría un neopreno a partir del lado exterior del nuevo nervio de acero.

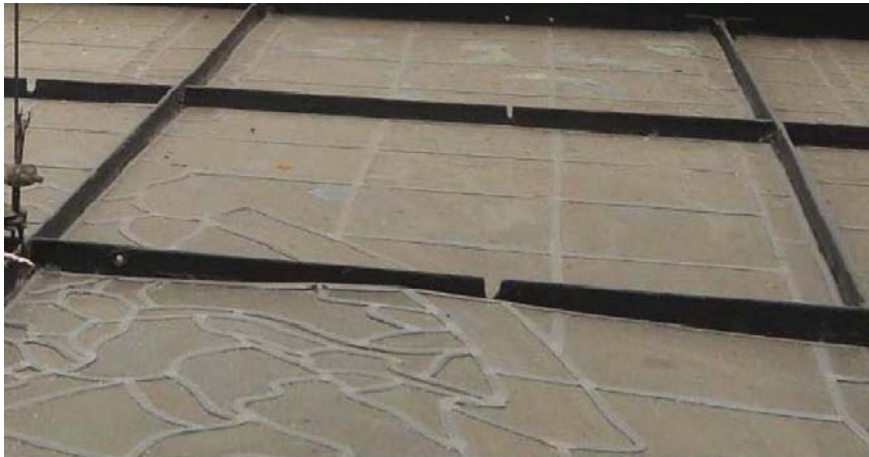
Deformación en placas

Se pueden observar varios plafones deformados y alabeados, en dirección opuesta a la de la gravedad, con lo cual no se debe a luces o dimensiones excesivas, sino que se correspondería con deformaciones por movimientos de dilatación asociados a altas de temperaturas. Estas deformaciones tienen repercusión en la visión estética de la vidriera desde su cara inferior, no tanto porque se aprecie la deformación, sino por la falta de continuidad alineada de la

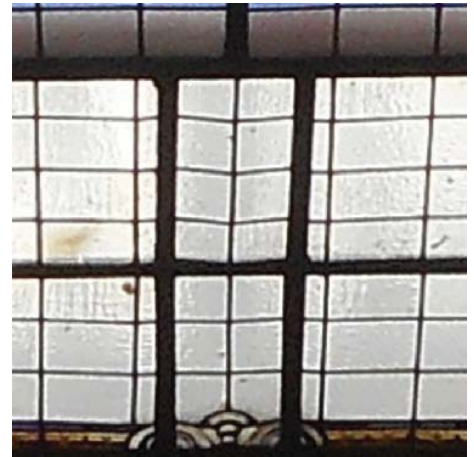
Falta de continuidad en líneas rectas de la retícula

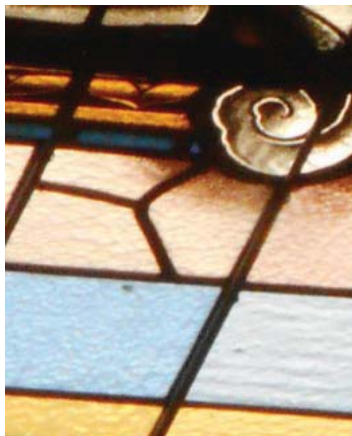
Detalle tesela partida

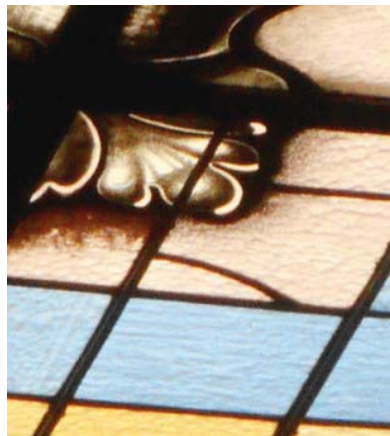
Detalle tesela partida

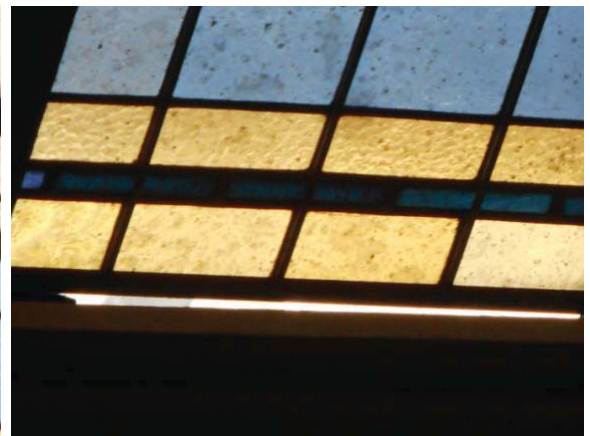
Hueco existente entre vidriera y cornisa

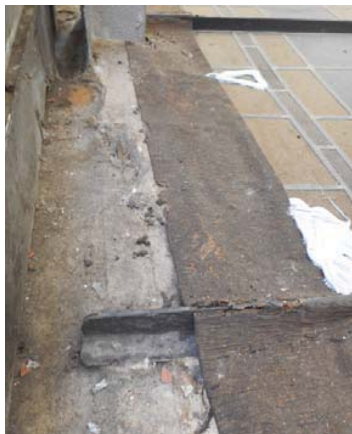
Fijaciones de teselas rotas con silicona, vista de la cara superior, y tela adherida

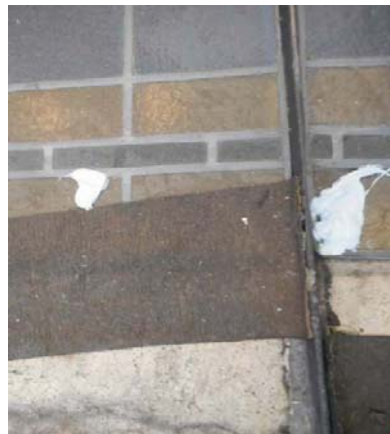
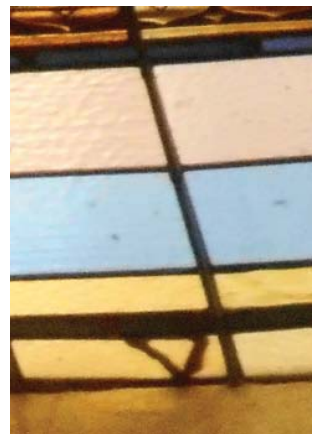
Reparación silicona

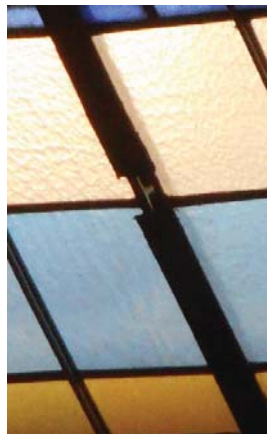
Nervio de acero partido

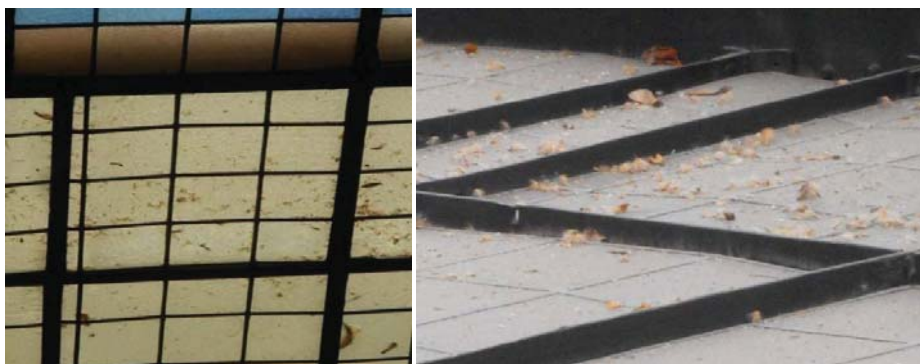
Actualmente en toda la cara superior existe acumulación de polvo, suciedad y hojas secas; sin embargo, no puede cerrarse de forma hermética el lucernario para evitar la entrada de suciedad desde el exterior, ya que debe estar ventilado de forma natural para evitar sobrecalentamientos. La limpieza de los plafones se realizará en taller una vez desmontados, tal y como se expone a continuación en el proceso de restauración de la vidriera. De cara a futuro se recomienda llevar un mantenimiento y limpieza, con una periodicidad adecuada.

Restos de hojas secas, a la izda. vista desde el vestíbulo, a la dcha. vista superior
