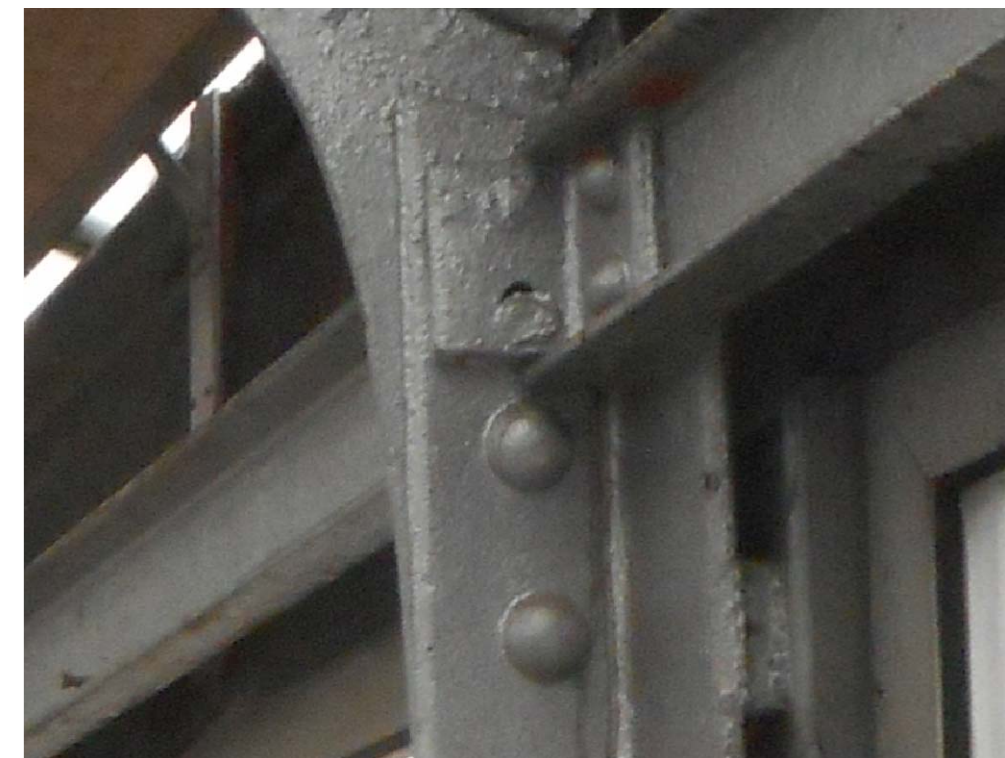
Roblones de unión dañados

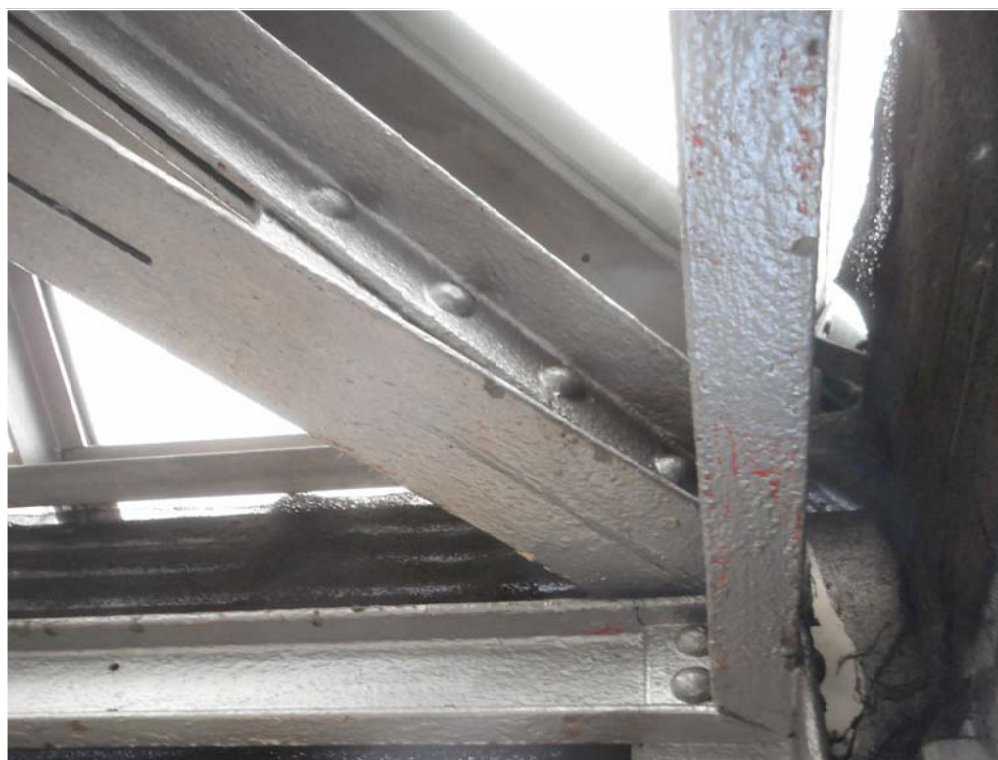
Zonas sin pintura de protección

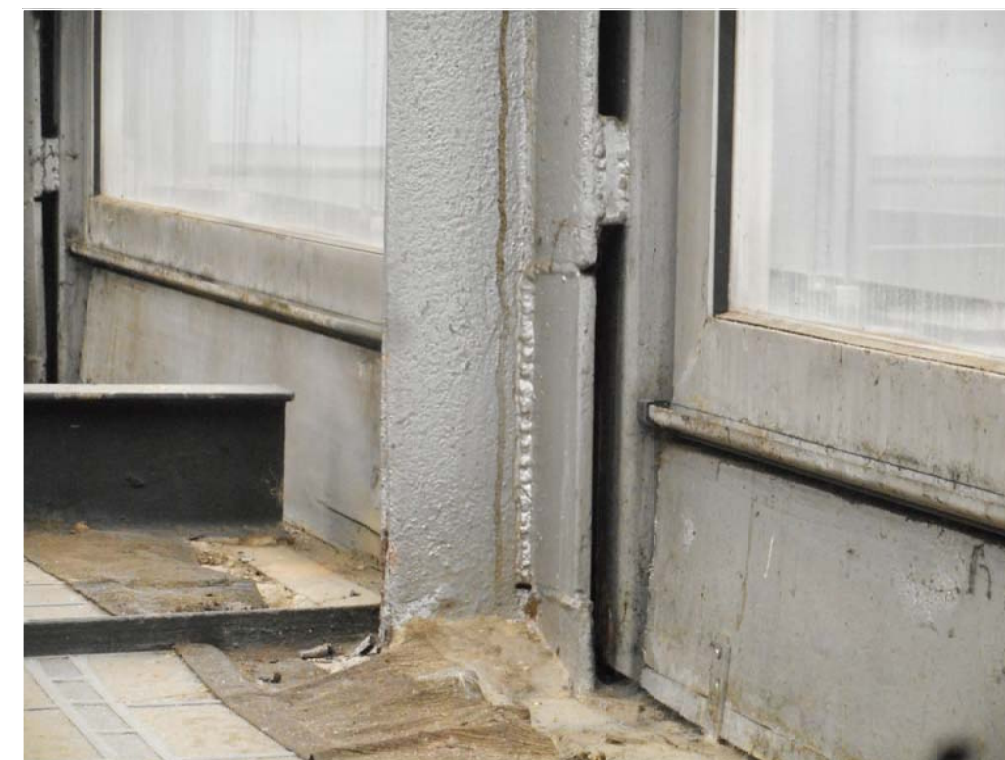
Injertos realizados en las bases de los pilares
