Vista General

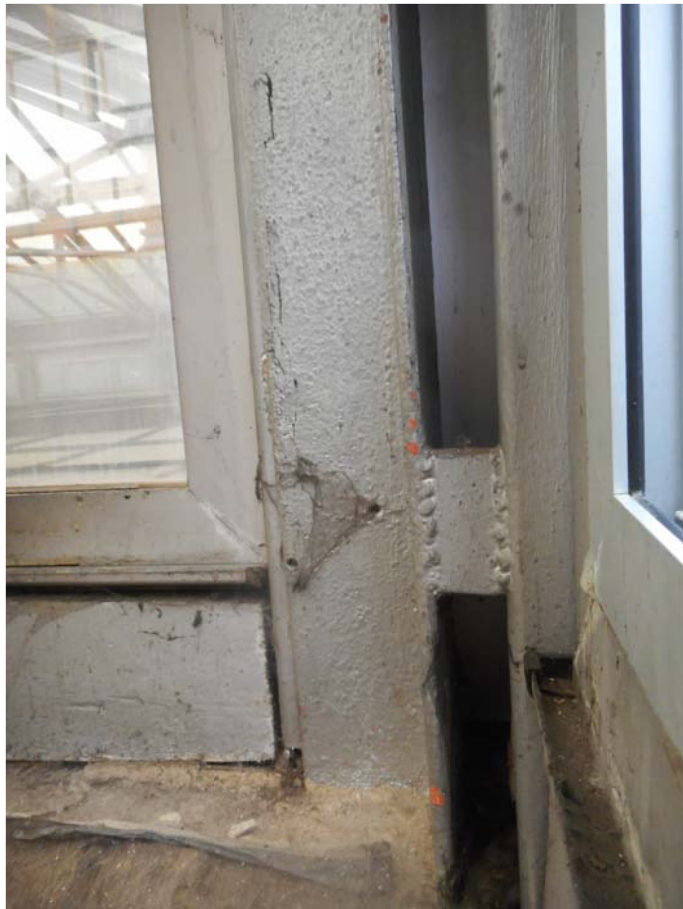
De izquierda a derecha:

- Desconchamientos puntuales de la pintura de protección.
- Pérdida de sección en la base de los pilares, debida a oxidación y corrosión, ya saneada probablemente en los trabajos de 1995, y repintada.
- Mosquiteras ubicadas detrás de las rejillas de ventilación, obturadas por suciedad y con zonas oxidadas.
