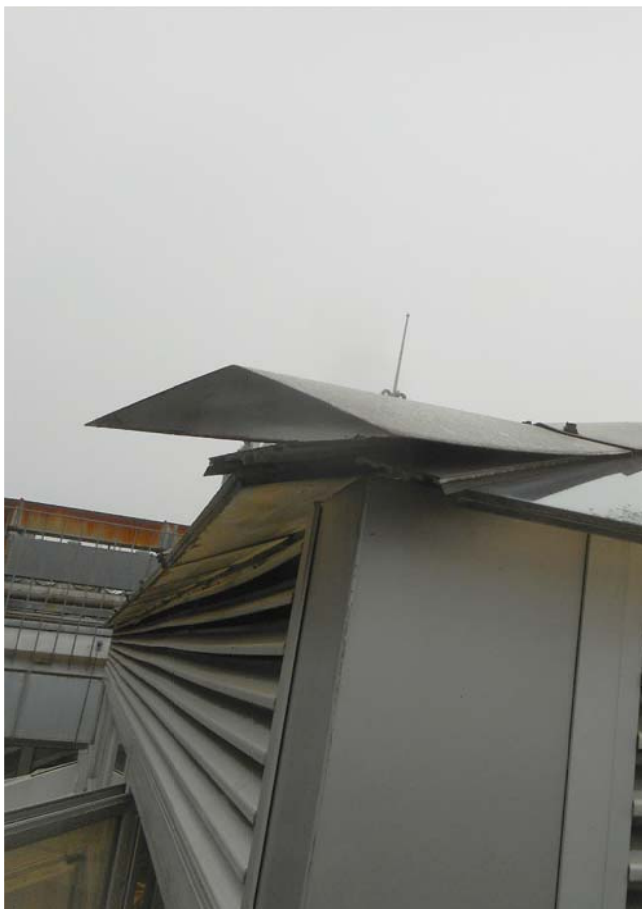
Albardilla de limahoya doblada en los extremos, posiblemente por la acción del viento, y falta de tornillos en el tramo final.

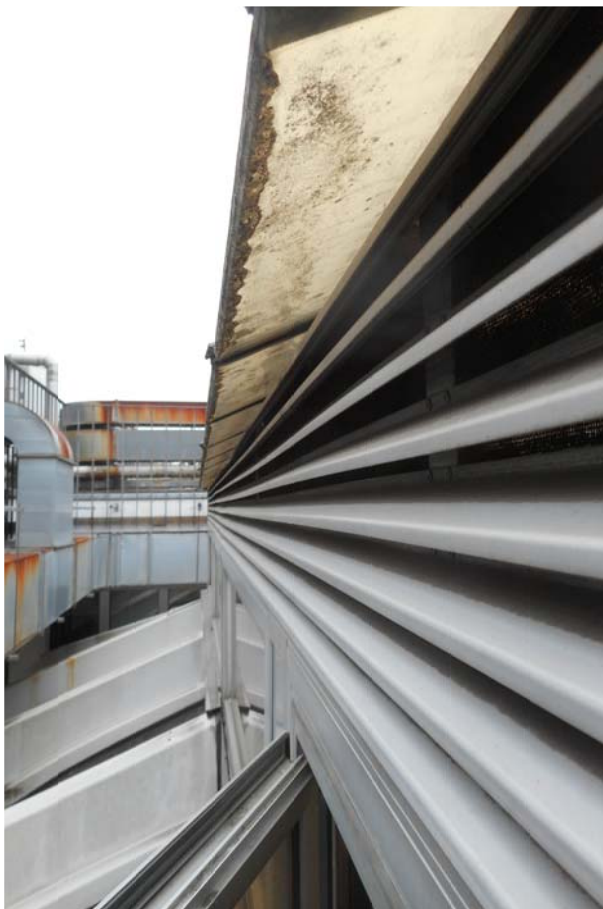
Vista exterior de rejilla de ventilación, y vuelo del vidrio del lucernario.

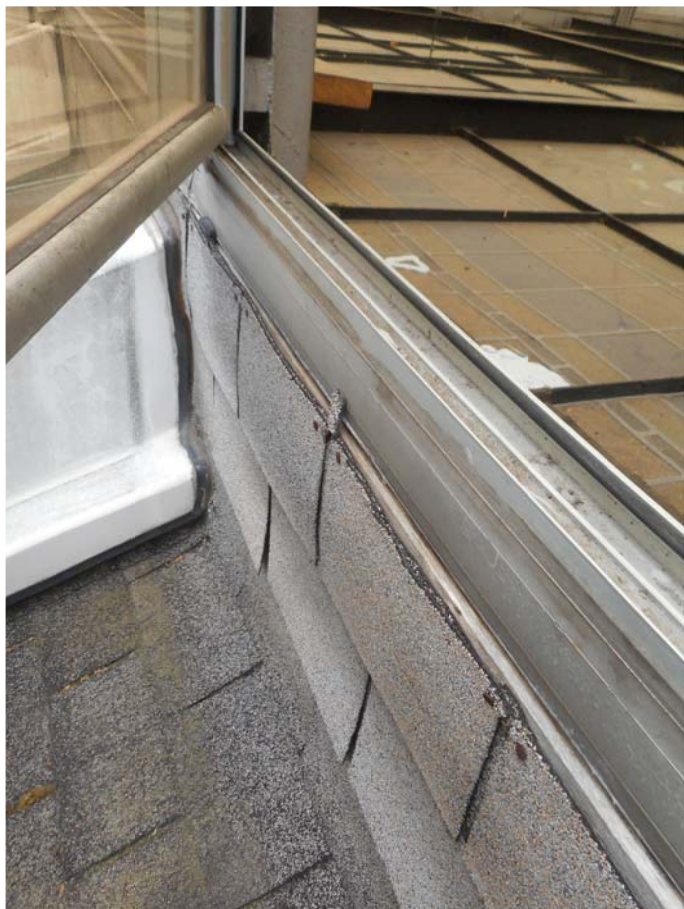
El perfil que recoge la impermeabilización se interrumpe en las ventanas abatibles para permitir su apertura, podría ser un foco de patologías permitiendo la entrada de agua por debajo de la tela asfáltica. Clavos de sujeción de la impermeabilización oxidados.

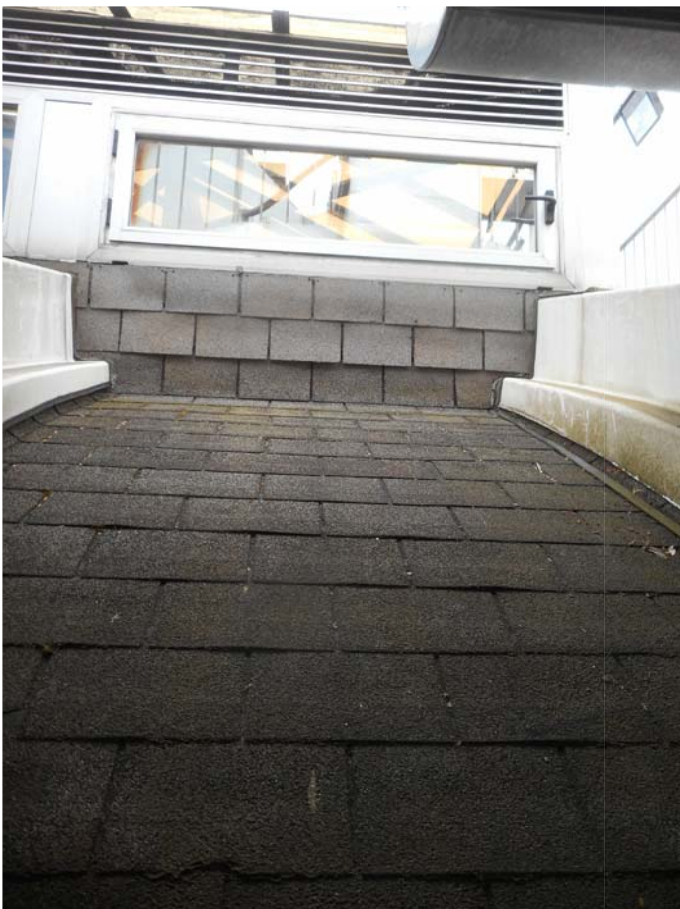
Acceso para mantenimiento.
