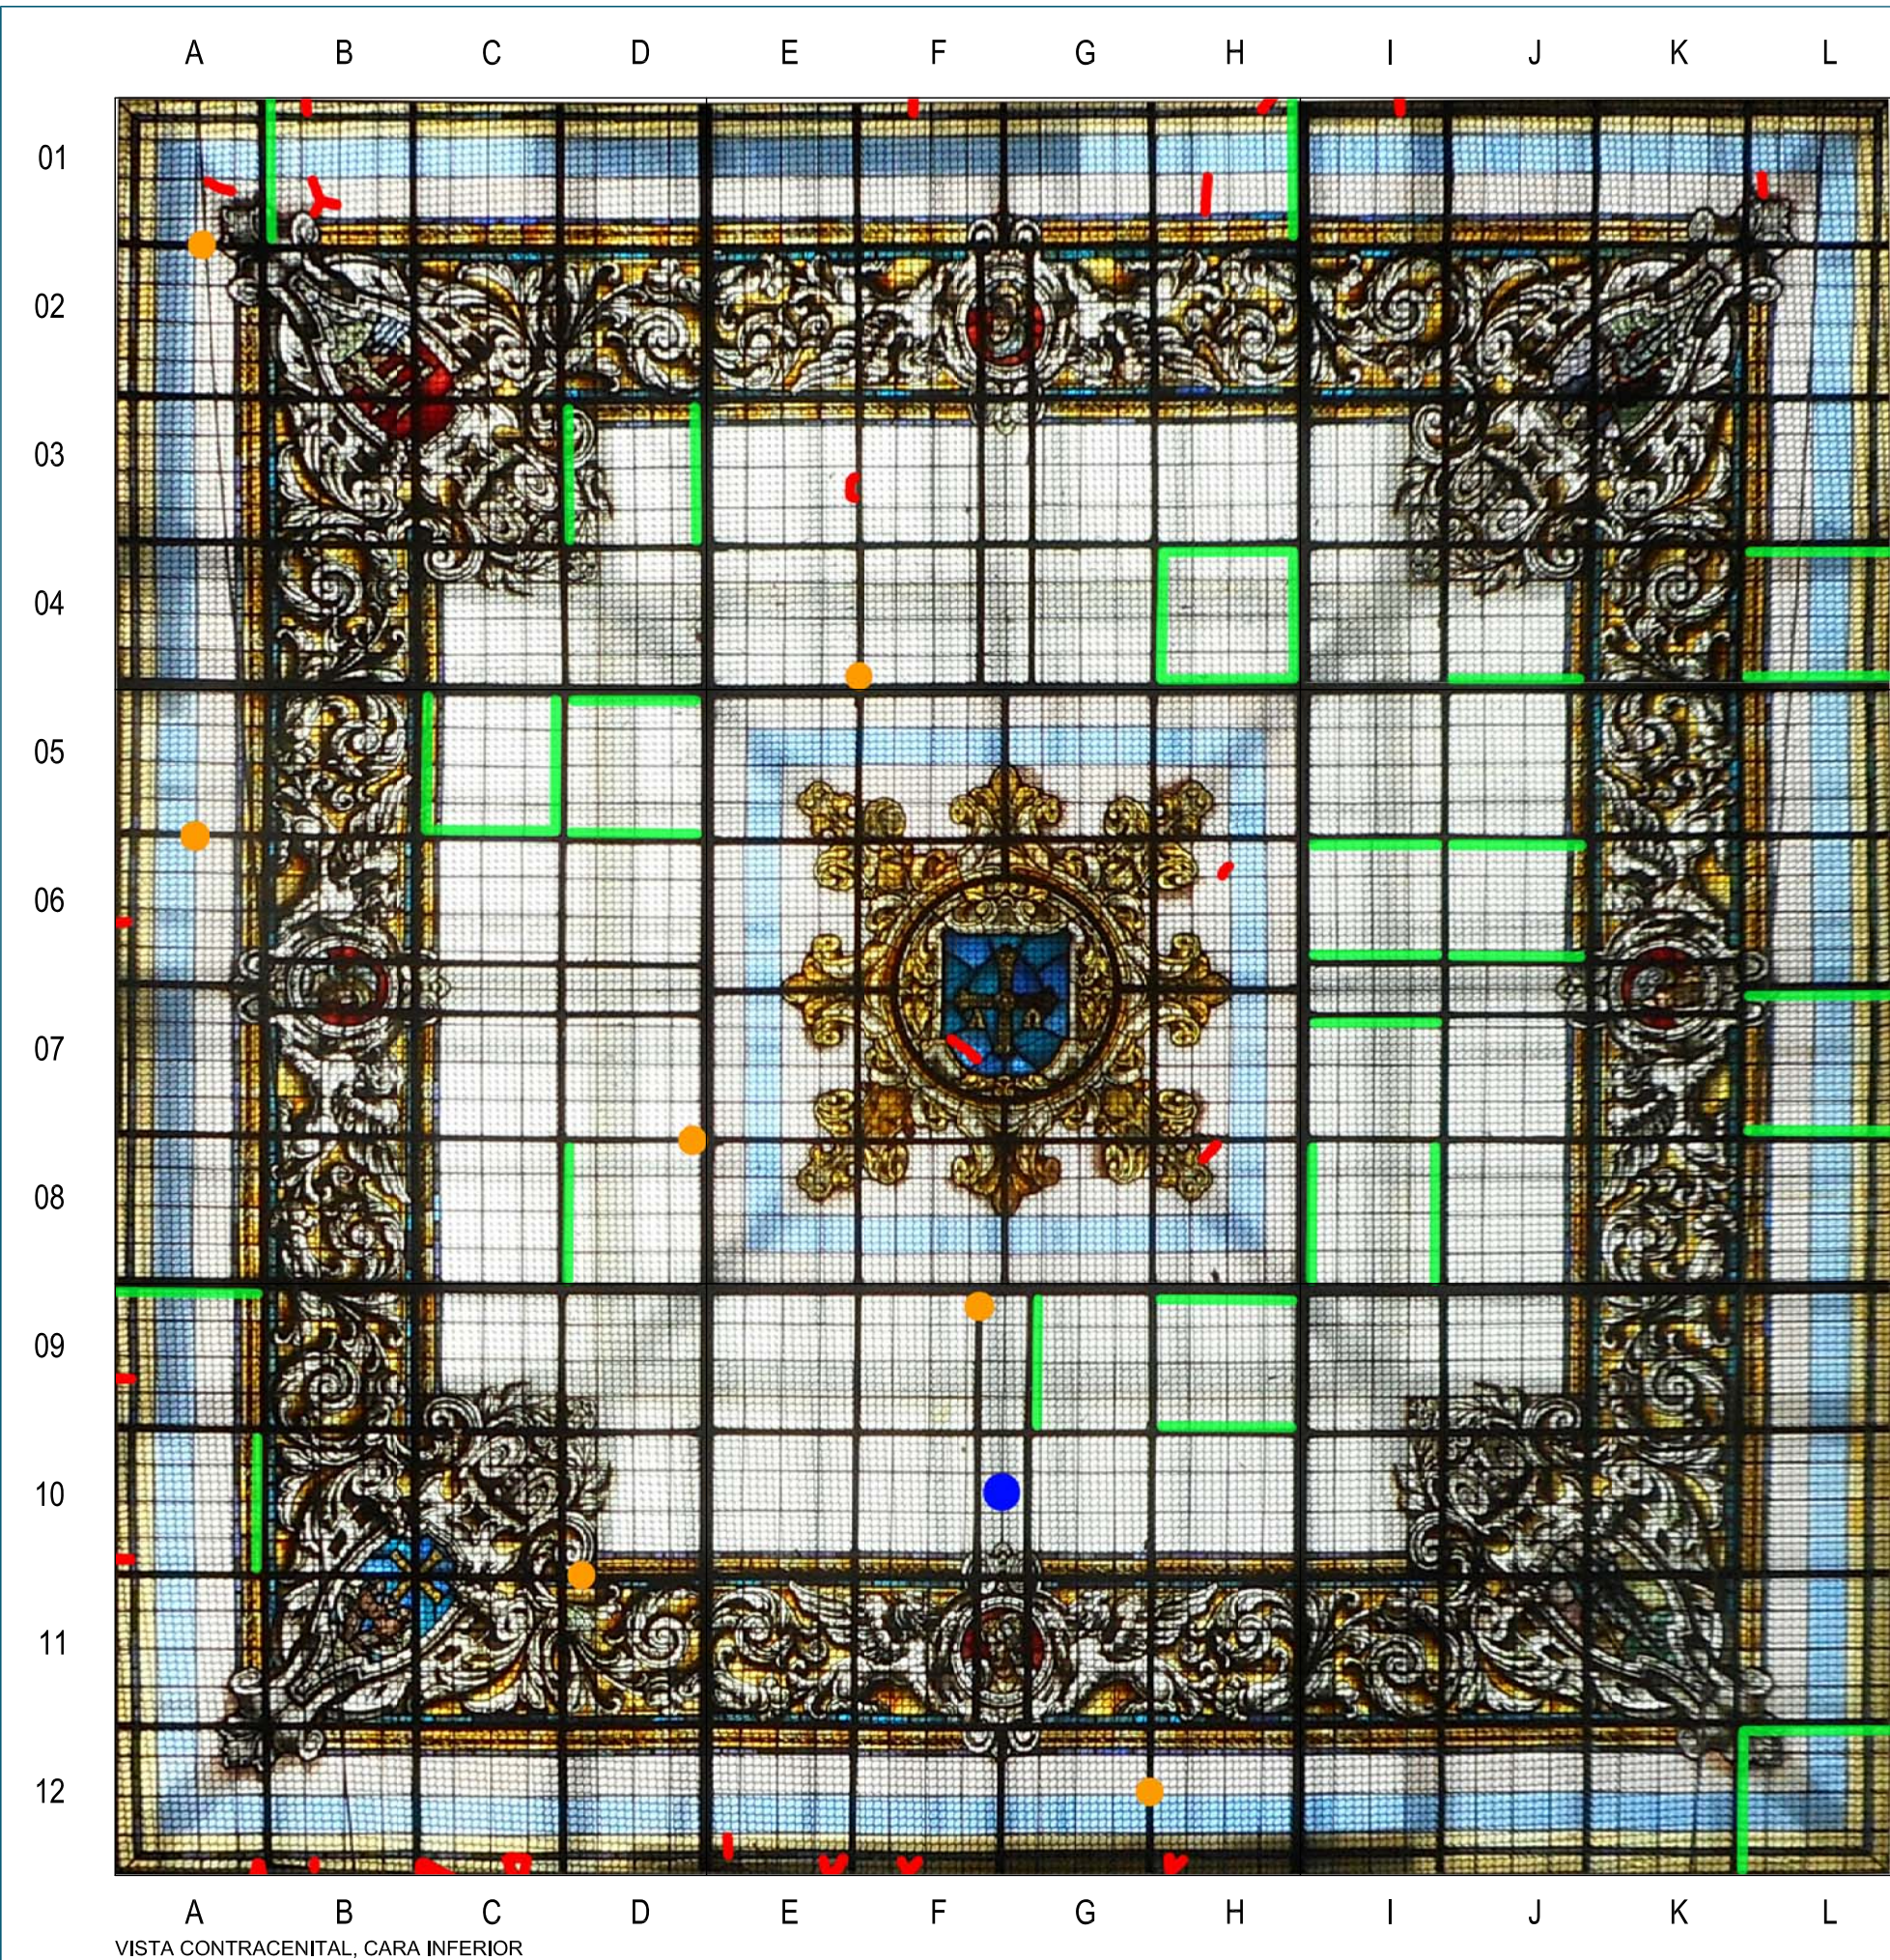
LEYENDA

- Tesela partida
  - Placas desalineadas con las colindantes (la mayoría de ellas se corresponden con deformaciones por dilatación).
  - Nervio de acero partido o degradado
  - Ubicación de gotera en planta
- \* En la imagen se pueden apreciar las celdillas de una malla temporal que se dispuso para evitar la caída de placas vidriadas al vestíbulo.

La mayoría de las teselas partidas se ubican en el perímetro de la vidriera, lo que probablemente es debido a que las placas perimetrales no están apoyadas en sus cuatro lados sobre nervios de acero, sino que en sus lados más exteriores apoyan directamente sobre la cornisa, que presenta una superficie irregular de mortero.

Aunque el plomo es altamente maleable y se ha adaptado en muchos puntos a las irregularidades de la cornisa, la masa vítrea es más rígida, fragmentándose con mayor facilidad, tal y como se puede observar en las fotos de patologías.

Dada la riqueza de la filigrana y la presencia de la malla, es difícil determinar si hay más teselas partidas que las indicadas en el mapeo de fisuras. Además, se han detectado dos diagonales en el escudo de Asturias, que al ser perfectamente paralelas se descarta que se trate de fisuras, aunque no se corresponden con el despiece de las teselas vidriadas, ni se aprecian estas líneas en el envés de la vidriera.

Para evitar que esta circunstancia se repita en el futuro, se propone un nervio perimetral de acero que recoja el apoyo de las placas en todos sus lados, tal y como se puede observar en los planos de detalle.
