1.2 MEMORIA CONSTRUCTIVA

Como ya se ha dicho, la actuación consiste en la restauración de la vidriera central del Palacio de la Junta General del Principado de Asturias, en Oviedo. Para ello, en primer lugar se ha desarrollado un estudio del estado actual de la misma, en la que evaluar su estado de conservación y patologías, a fin de determinar el origen y gravedad de las mismas; para a continuación, proponer una actuación con la que paliar los causantes, y por último, proponer las actuaciones de reparación necesarias.

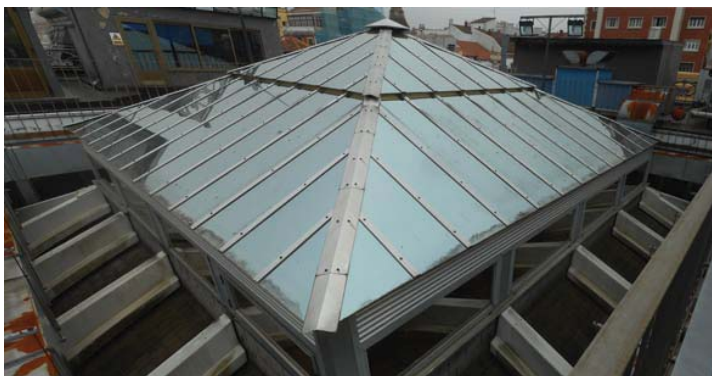
Estado actual del lucernario, 2023.

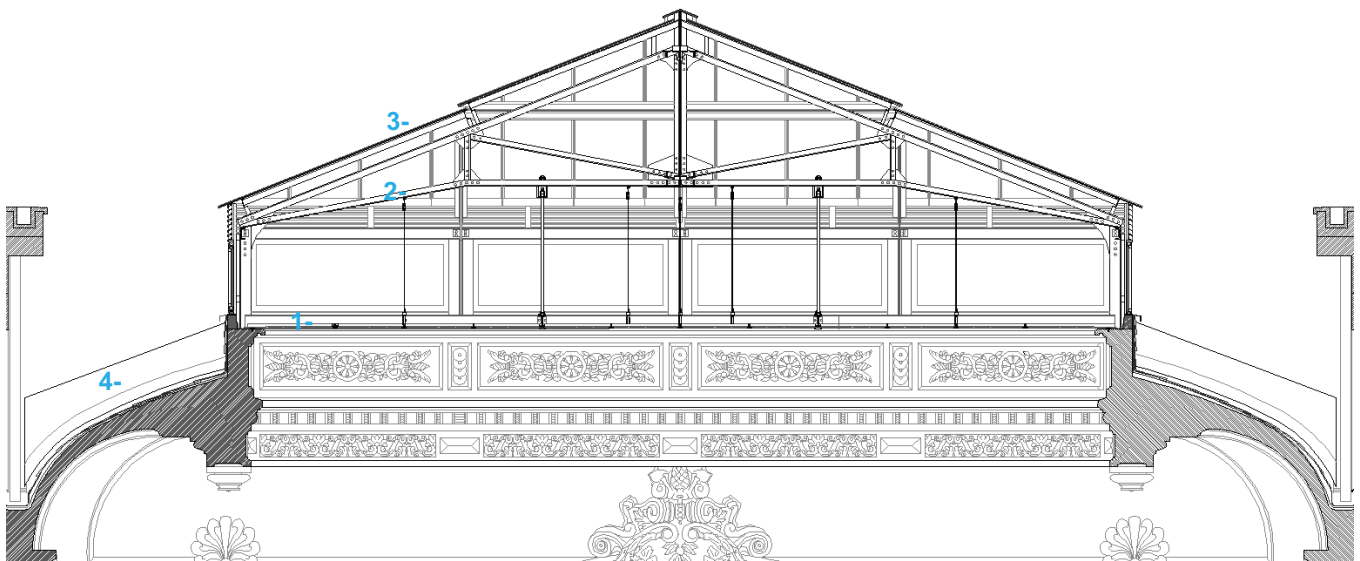
Sección del conjunto de lucernario y vidriera: 1_ vidriera, 2_estructura lucernario, 3_cubierta vítrea del lucernario, 4_ménsulas estructurales.

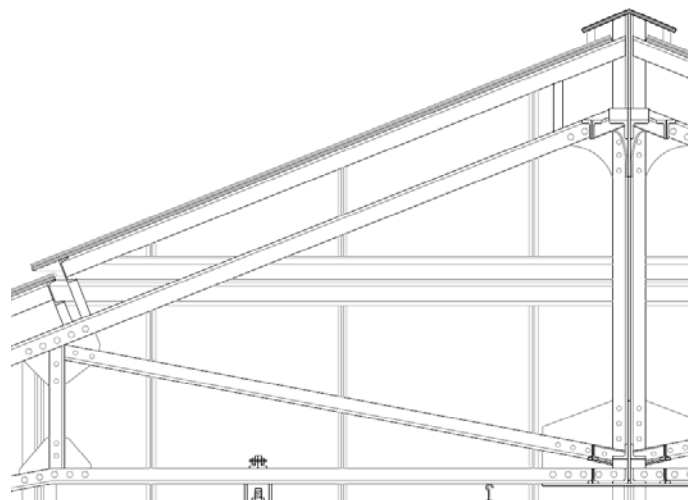
Sin embargo, podemos observar alguna divergencia entre los planos del sistema eclipse y la estructura que ha llegado a nuestros días; como por ejemplo, en el solape intermedio entre los vidrios; que fue resuelto con dos perfiles separados entre sí para permitir la ventilación a través de esa junta.

También es diferente la estructura que no se resuelve con una cercha triangulada tipo Howe, probablemente producto de la adaptación a la estructura roblonada existente.

Sección actual

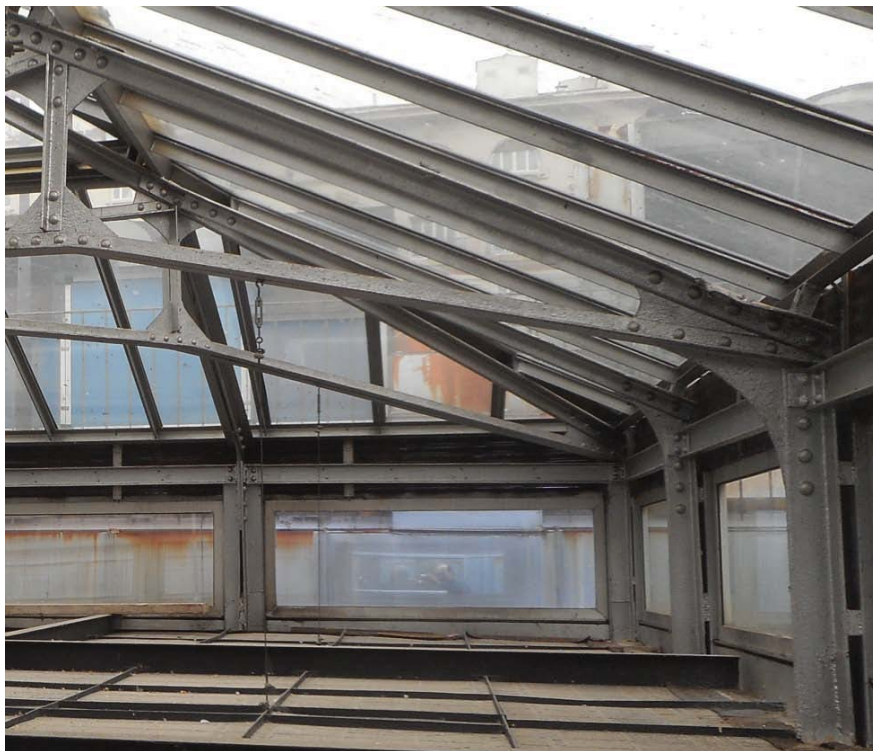
Detalles estructura roblonada

- Se ha detectado puntualmente un remache en mal estado. En puntos como el mostrado en la imagen, se colocará un nuevo remache similar a los existentes. Además, se realizará un ensayo del acero para comprobar su aptitud al soldeo.

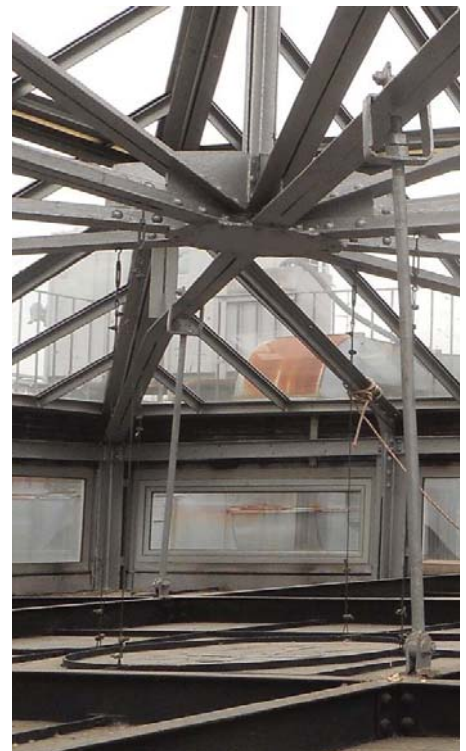
Montantes y tensores suspendidos de la estructura del lucernario

Observamos además, que de la estructura roblonada, penden una serie de tensores y montantes, conectados con la estructura de la vidriera, para, acortar las luces de la misma, y limitar las deformaciones que pudieran tener. Aparentemente, se trata de añadidos posteriores al original, aunque su funcionamiento se considera adecuado, a fin de evitar deformaciones en estructura y vitrales.

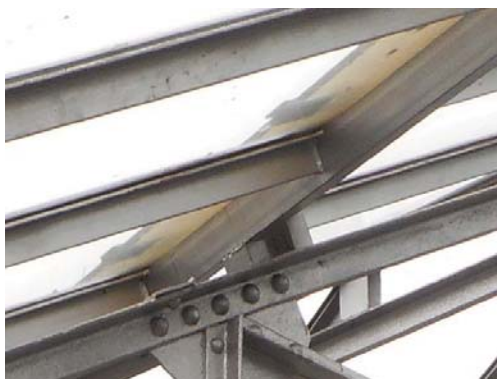
Existe una gotera, procedente de la holgura existente entre vidrios (que permite la correcta ventilación del conjunto) que se manifiesta en una mancha de humedad en la alfombra de la escalera principal. El replanteo de la posición de la gotera en planta, hace pensar que la procedencia de la infiltración del agua de lluvia es el decalaje intermedio entre los vidrios.

Vista inferior del decalaje entre vidrios para ventilación

Es indispensable mantener el sistema de ventilación, ya que de otro modo, las altas temperaturas concentradas en el interior del lucernario por la incidencia solar podrían desembocar en patologías graves, como la rotura de vidrios. Por ello, se propone la colocación de unas tapetas en las juntas de ventilación, que continúen permitiendo la misma, pero que funcionen como goterón y freno para impedir la posible entrada del agua de lluvia. Estas tapetas se fijarían de forma puntual a las tapetas existentes del lucernario mediante lengüetas en L, y también se realizaría un sellado de juntas.

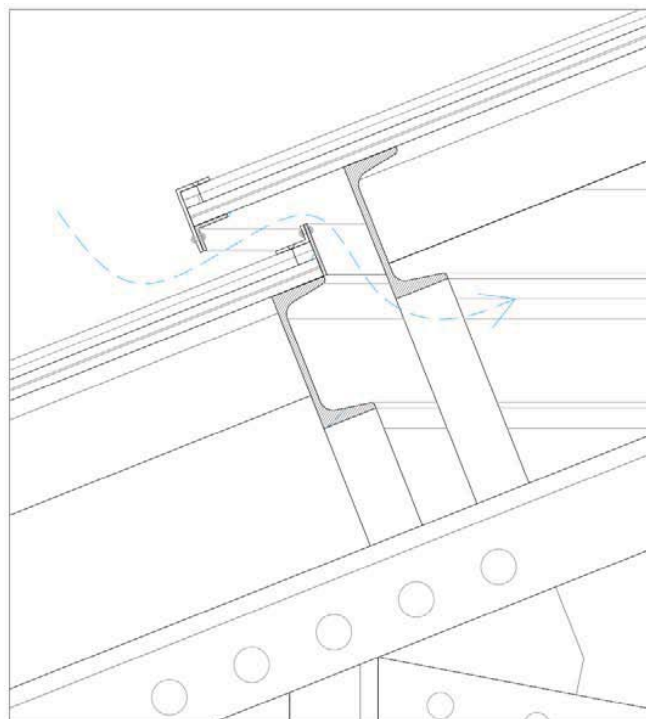
Estado proyectado, para más detalle consultar planos de proyecto

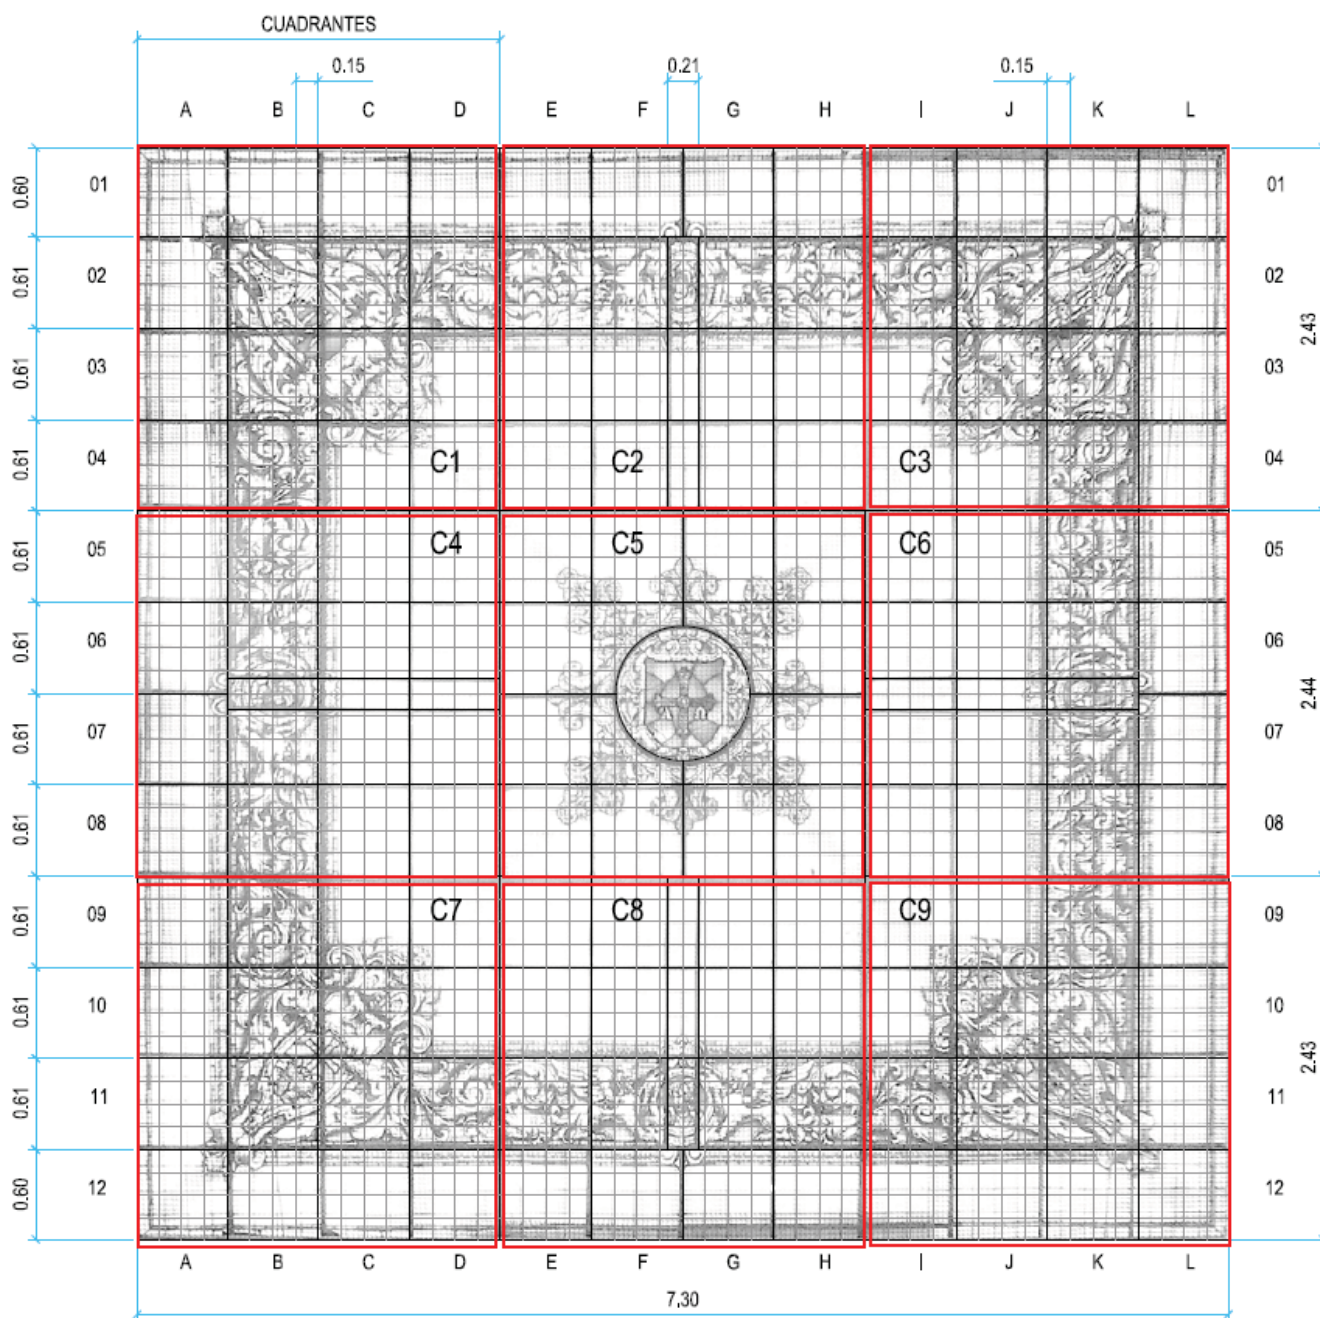
Para el análisis de la vidriera se ha realizado una sectorización de la misma basada en la misma estructura de cuadrantes definidos por los perfiles IPN y de los subcuadrantes definidos por los plafones de 60x60 cm, estableciendo una retícula en la que poder nombrar e identificar los daños de cada elemento. En este sentido, la unidad más pequeña de análisis es cada tesela de vidrio de aproximadamente 15x15cm. El ensamblaje de cada tesela de vidrio mediante uniones emplomadas conforma los plafones de 60cm. Aunque la mayoría de la vidriera se compone por estas teselas cuadradas de 15cm, hay situaciones en las que la forma del vidrio cambia para adaptarse a las formas de los dibujos de la vidriera, tal y como sucede en los escudos de las esquinas, o de manera más manifiesta, en el escudo central de Asturias, tanto por el dibujo del mismo como por su forma circular. Podemos afirmar que en la composición de la vidriera se consideró la sombra proyectada por la estructura del lucernario, ya que queda perfectamente integrada con las líneas compositivas del conjunto.

Sectorización de la vidriera para su análisis y estudio

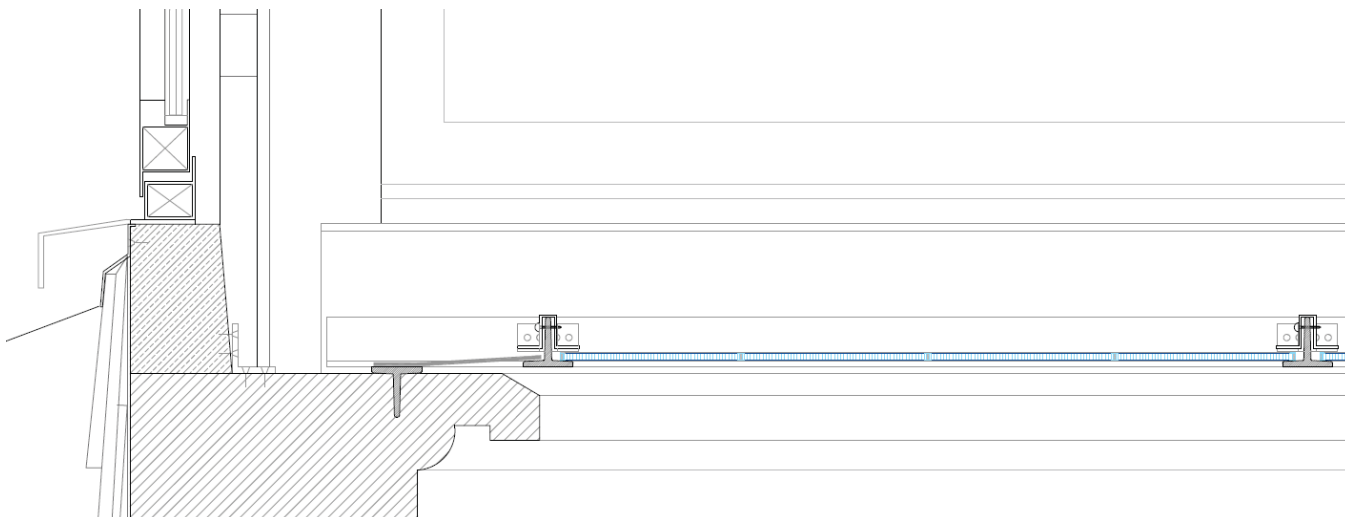
Detalle estado proyectado del encuentro de lucernario con cornisa

Aparentemente esta banda se colocó para evitar que se vea el paso de la luz entre el encuentro de la vidriera y la cornisa, ya que por tolerancias métricas, la vidriera ejecutada es ligeramente más pequeña que el hueco a cubrir. Aunque esta banda únicamente se ve por la cara superior, proyecta sombras que se ven desde la cara inferior, en ciertos puntos en los que no se colocó correctamente; además, se encuentra bastante degradada, presentando un mal estado de conservación. Por ello, dado que se trata de un añadido no original, y cuya función de ocultar el paso de la luz podría ser asumida por el nuevo perfil perimetral propuesto, proponemos su eliminación.

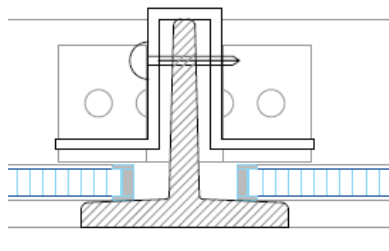
Detalle ajunquillado propuesto

Tanto por las deformaciones que han sufrido las piezas, como para evitar los posibles desplazamientos de plafones enteros por corrientes de viento, tal y como ya ha sucedido en alguna ocasión; se propone un sistema de ajunquillado que permita la fijación de los vidrios y su fácil montaje / desmontaje, asimilándose a un sistema de ajunquillado de carpintería, que incorporaría una omega puntual fijada con un tornillo autorroscante.

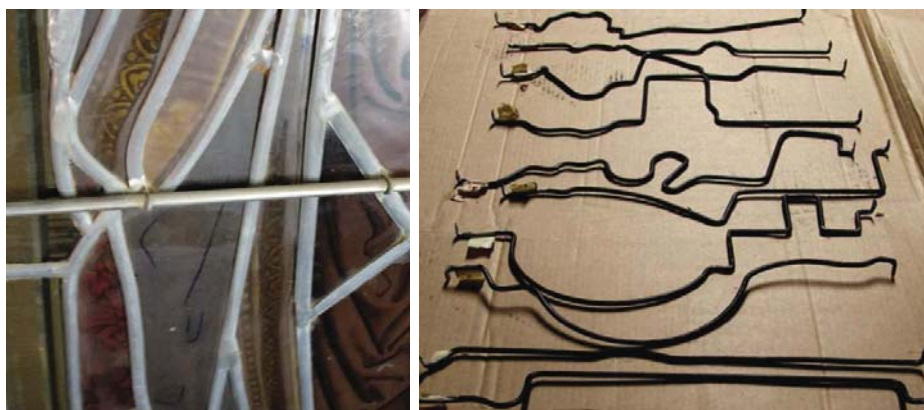
Se pueden observar varios plafones deformados y alabeados, en dirección opuesta a la de la gravedad, con lo cual no se debe a luces o dimensiones excesivas, sino que se correspondería con deformaciones por movimientos de dilatación asociados a altas de temperaturas. Estas deformaciones tienen repercusión en la visión estética de la vidriera desde su cara inferior, no tanto porque se aprecie la deformación, sino por la falta de continuidad alineada de la

Ejemplo de refuerzo de varilla inoxidable Ejemplos de refuerzos curvados según los motivos

cuadrícula que conforman las partes de la vidriera. Para evitar estas deformaciones es habitual colocar varillas de acero inoxidable en la cara oculta de la vidriera, fijadas con soldadura de estaño-plomo a los nervios de plomo, tal y como se puede apreciar en la siguiente imagen. Estas varillas también se suelen curvar para que adopten la geometría de los emplomados y evitar que aparezcan sombras arrojadas que interfieran con el diseño original. En este caso concreto, y en general, los nuevos materiales seguirán lo más fielmente posible las dimensiones, proporciones, y sistemas de montaje de los originales. En el caso de emplomados rectos que tengan que ser sustituidos debido a su mal estado de conservación, también se pueden utilizar perfiles H de plomo, con el alma reforzada en acero inoxidable, en una posición en la que pasa completamente inadvertido (este método es únicamente válido para emplomados rectilíneos, ya que la gran rigidez del acero inoxidable hace imposible que se puedan adaptar a las filigranas de otros tipos de despieces).
